## Schade aan de randen van platte daken

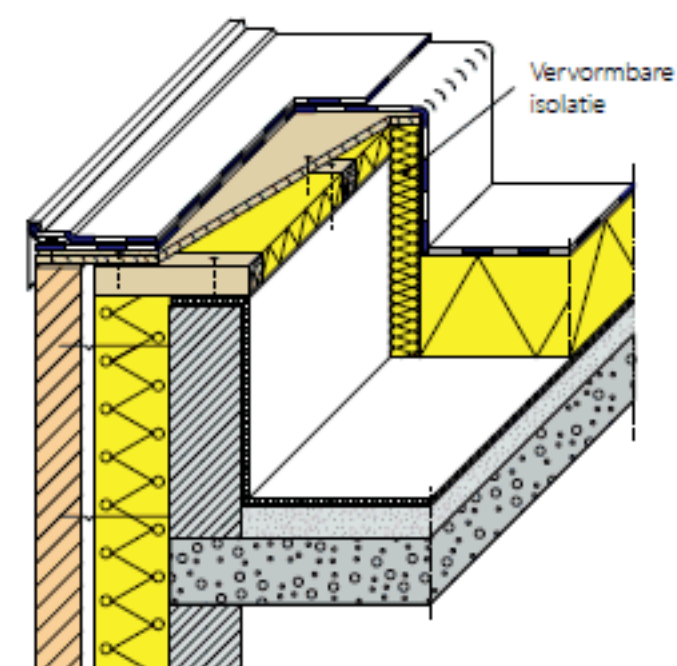
- de schade manifesteert zich door een beweging van de dakopstand, wat scheuren veroorzaakt in het gevelmetselwerk of in het pleistersysteem op isolatie
- in alle onderzochte gevallen is de warmte-isolatie van het platte dak opgebouwd uit polyurethaanplaten (PU)
- er is geen ruimte zichtbaar tussen de PU-platen van het dak en het metselwerk van de verschoven dakopstand
- het verschijnsel beperkt zich niet tot een bepaald merk of type PU-platen, noch tot een bepaalde dakconfiguratie.

We hebben een onderzoeksproject op poten gezet om de precieze oorzaken van dit schadefenomeen te achterhalen. In afwachting van de resultaten raden wij aan om bij het gebruik van PU-platen de detaillering uit te voeren zoals hiernaast afgebeeld wordt. In dit geval moet er tussen de dakopstand en de PU-platen een vervormbare isolatie van

enkele centimeters dik aangebracht worden. Een andere oplossing bestaat erin om het metselwerk van de dakopstand te verankeren in de draagstructuur van het dak.
