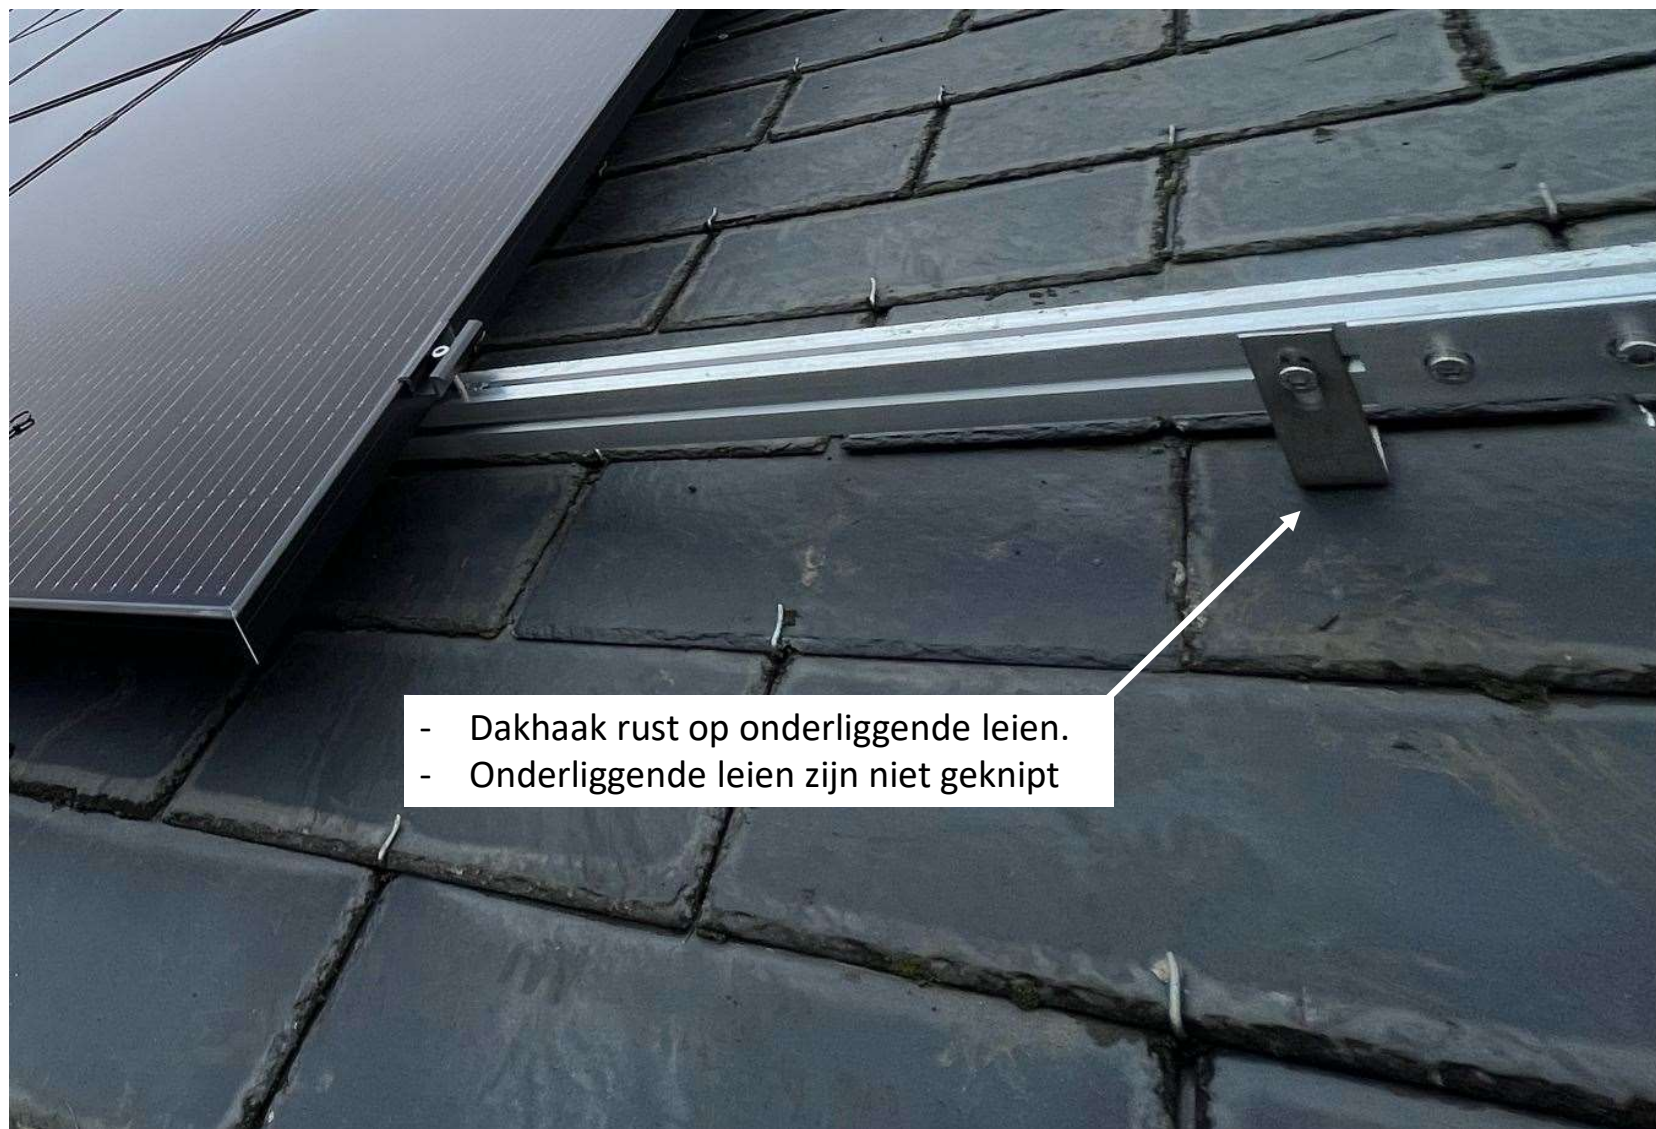
FOTO1

- Dakhaak rust op onderliggende leien.
- Onderliggende leien zijn niet geknipt

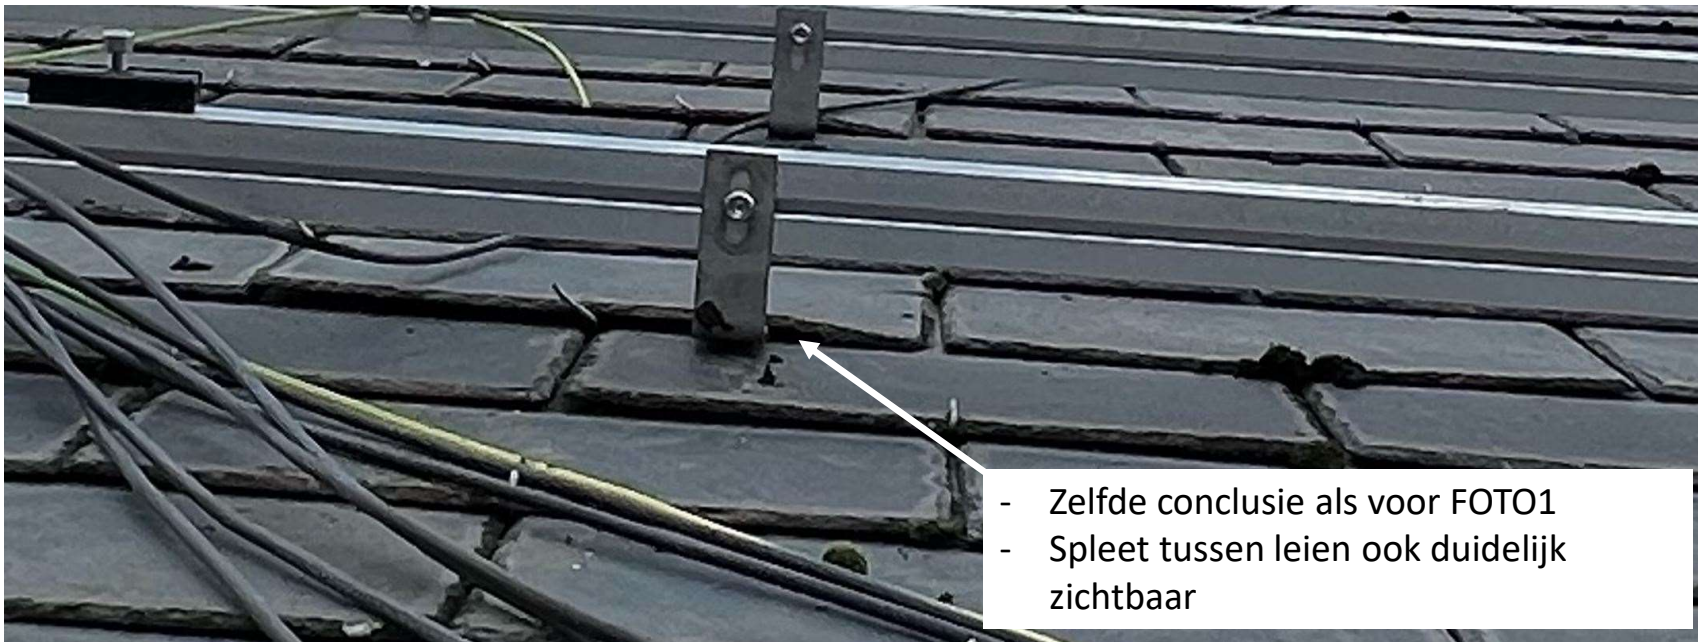
FOTO2

- Zelfde conclusie als voor FOTO1
- Spleet tussen leien ook duidelijk zichtbaar
