# Bemerkingen Ramen en Deuren

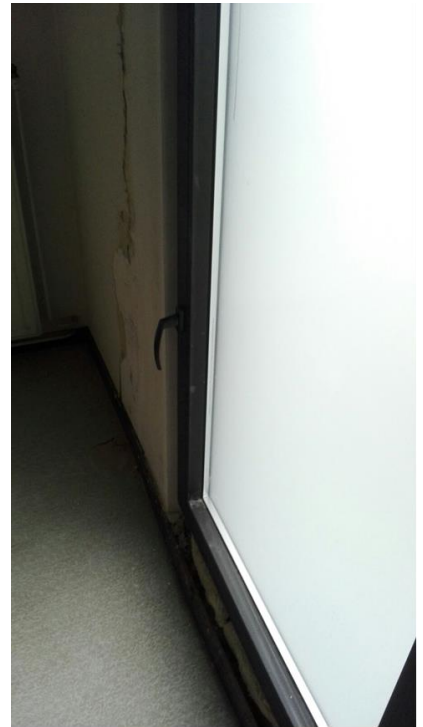
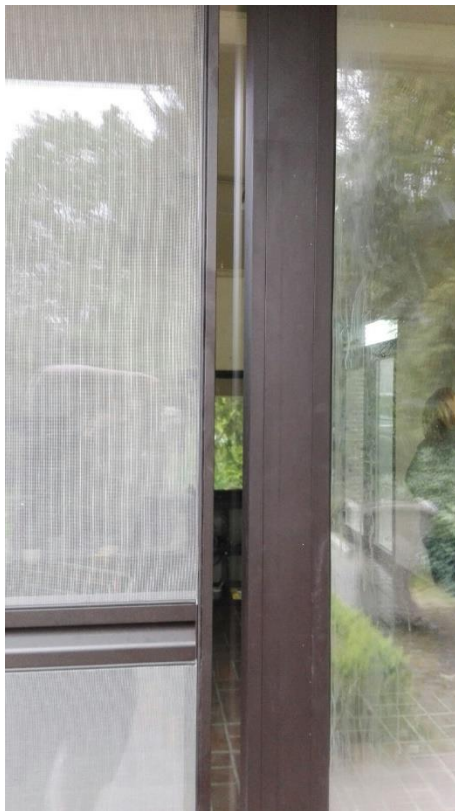
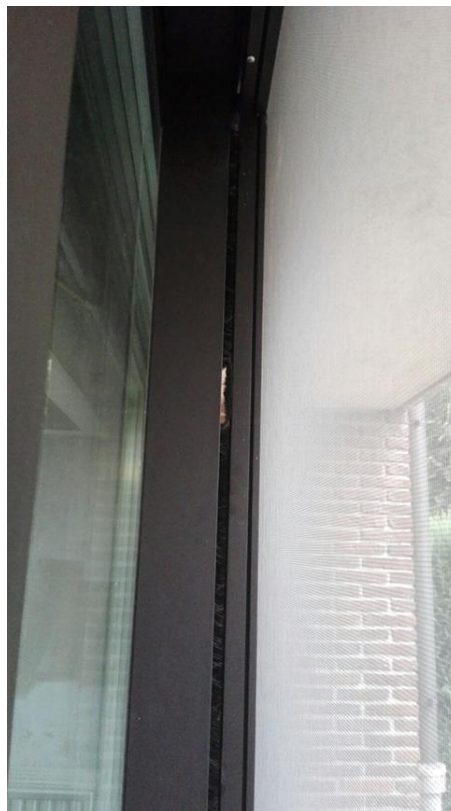
### Raam voorzijde huis boven

Het handvat van het raam staat verkeerd gemonteerd, het handvat staat onderaan het raam, op ongeveer 30 cm van de grond.

De foto werd genomen vanop heuphoogte.

Ook hadden wij hierbij een slot gevraagd.

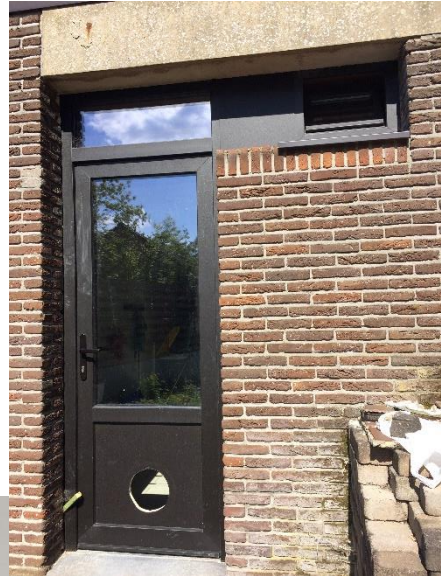
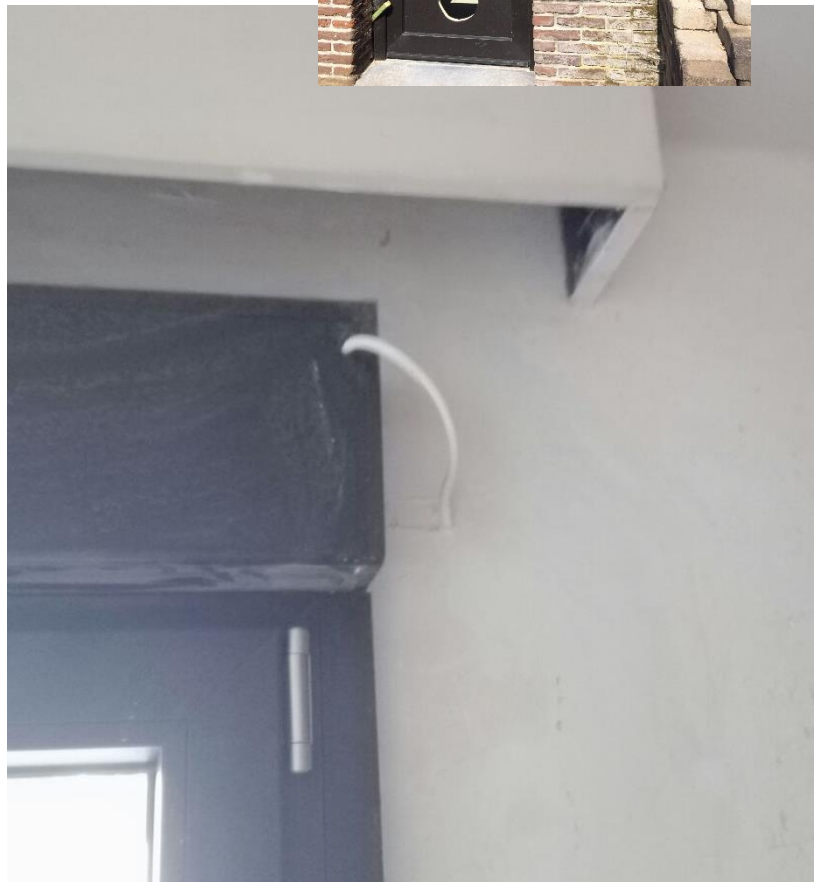
### Kast rolluiken

Bij de definitieve opmeting werd gevraagd aan welke kant de elektriciteitskabel van de motor voor de rolluiken moest komen. Aan de opmeter is getoond en verteld waar de kabel moest komen. Op dit moment was er op 2 van de 4 ramen met rolluiken een kabelbuis, in de muur voorzien waar deze kabel in kon weggewerkt worden. Deze werd voor de werken volledig opnieuw bezet en was gebruiksklaar. Echter bij het monteren van de bakken, bleek dat de elektriciteitskabel vooraan uit de bak komt en niet langs de zijkant.

Door de monteurs werd de bocht uitgebroken en kabel in de rechte buis naar beneden gestoken.

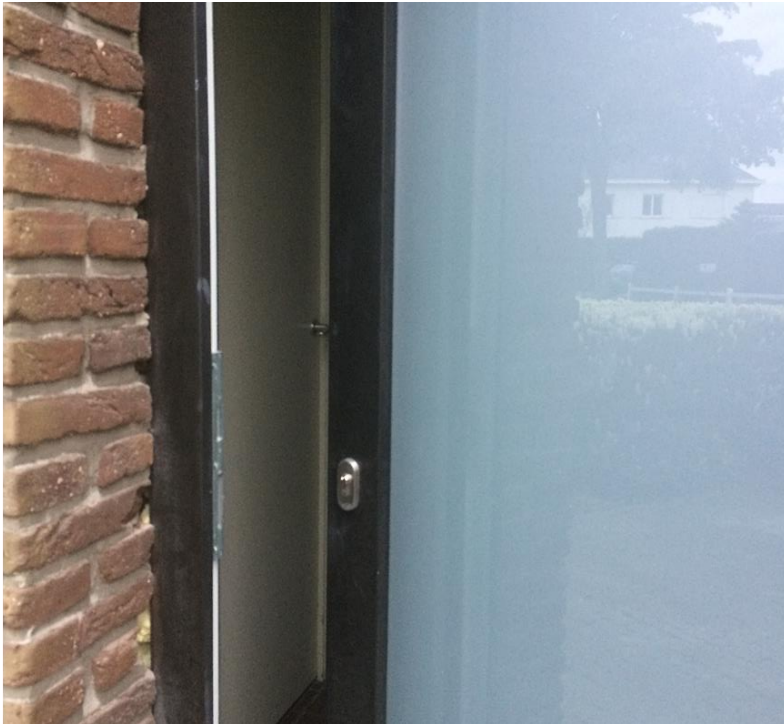
### Voordeur

Er werd een voordeur met handvat gevraagd, om zo de deur dicht te kunnen trekken. Deze werd niet meegeleverd.

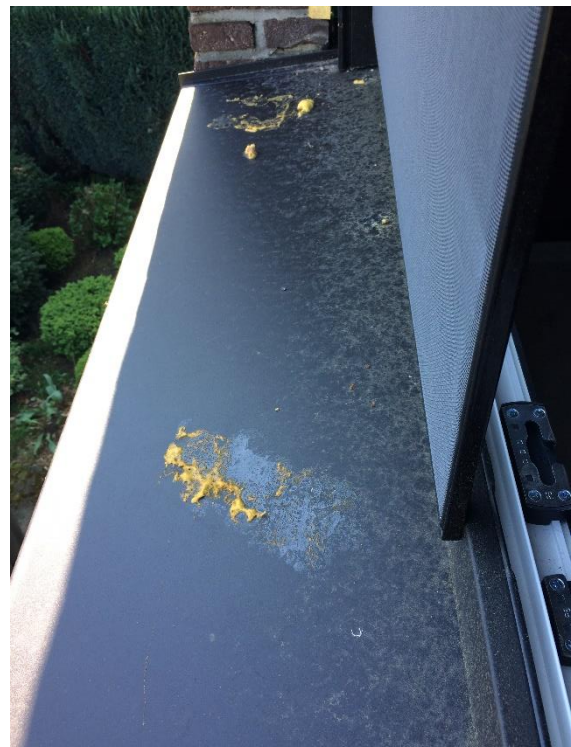
### Vensterplank (dorpel) raam boven

Tijdens het plaatsen werd hier isolatiemateriaal op gemorst en is hierdoor beschadigd geraakt.

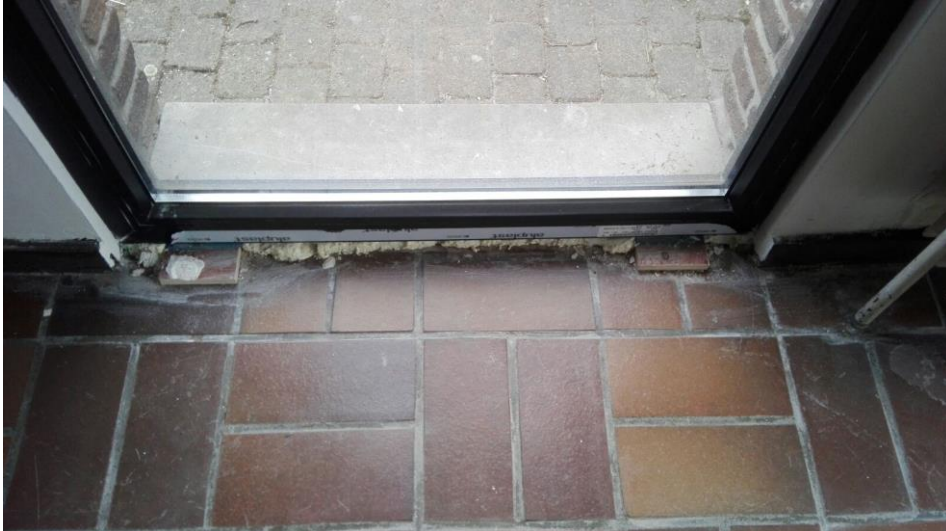
### Hoge Ramen (vloer tot plafond)

De afwerking onderaan alle grote ramen. Hier werd gemeld dat normaalgezien de plaatsers van Belisol afwerkplaten zouden moeten plaatsen. Dit is bij geen enkel hoog raam gebeurd.

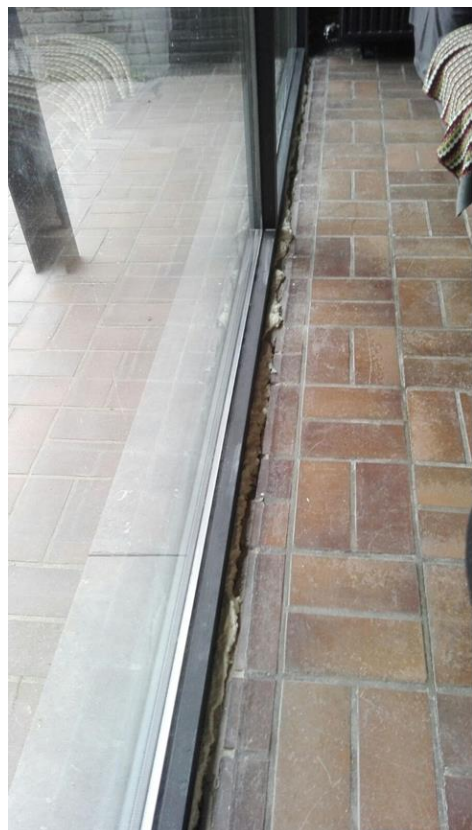
### Grote ramen (2 rechtse ramen)

Tussen het effectieven raamframe en de vloer is nog een opening van ongeveer 3 cm. Dit behoorde volgens de bezetter niet tot hun taak om dit op te vullen, maar hier diende Belisol een afdekplaat voor te voorzien.

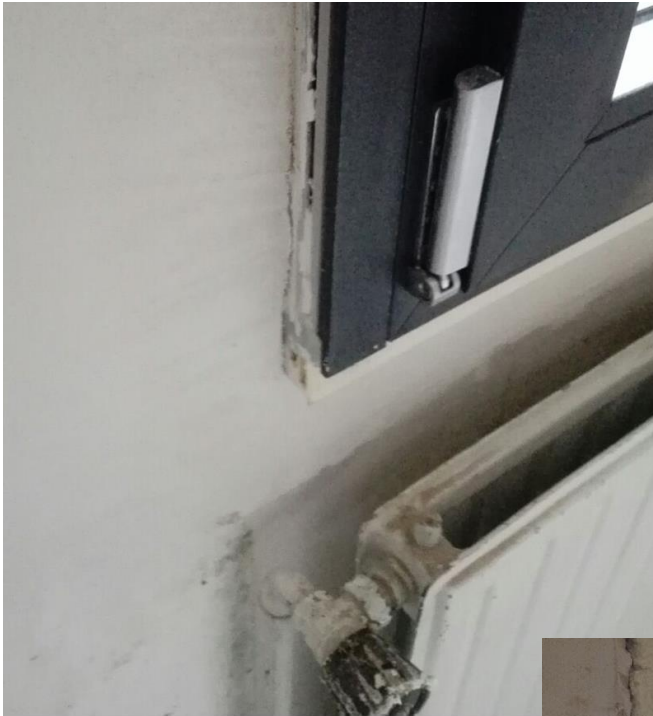
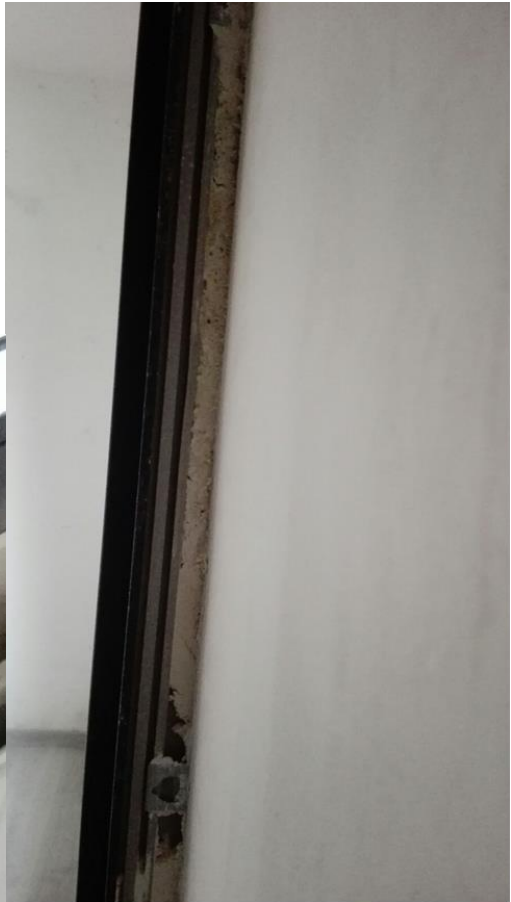
### Ramen met rolluiken

Voor de plaatsing heeft niemand ons gemeld dat de ramen met rolluiken, geplaatst op alle slaapkamers te groot zouden zijn voor de ruimte, dat de bak voor de rolluik ging uitsteken wisten we, maar niet het gehele raam. Ook hier hetzelfde verhaal, de bezetters konden/wilden de zijkant en onderkant van het raam niet bezetten, en meldde onze nogmaals dat Belisol hiervoor afdekplaatjes diende te voorzien.

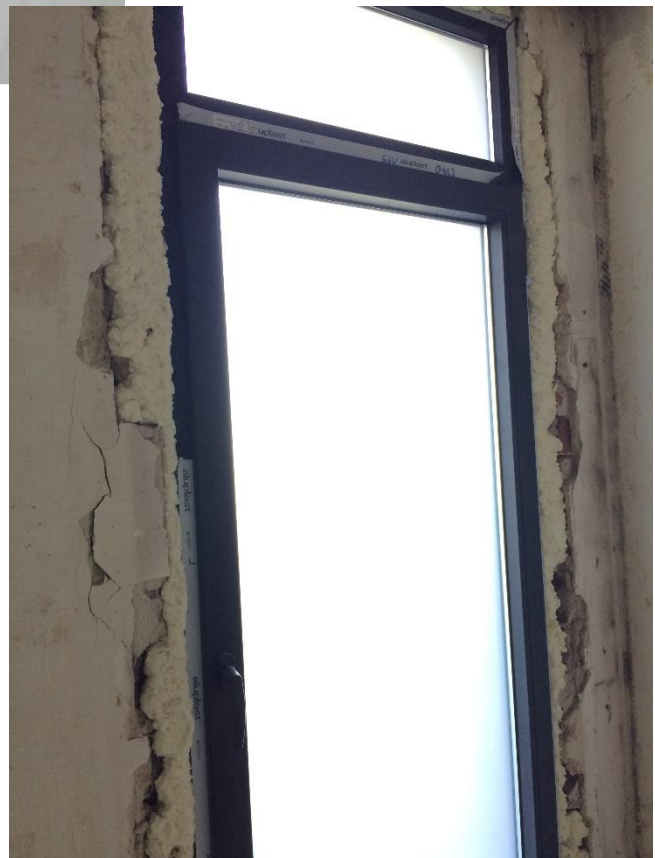
### Binnenafwerking algemeen

De binnenafwerking werd afgerond nadat de plaatsing afgerond werd. Met als gevolg dat op het getekende papier enkel de opmerkingen bij plaatsing vermeld staan.

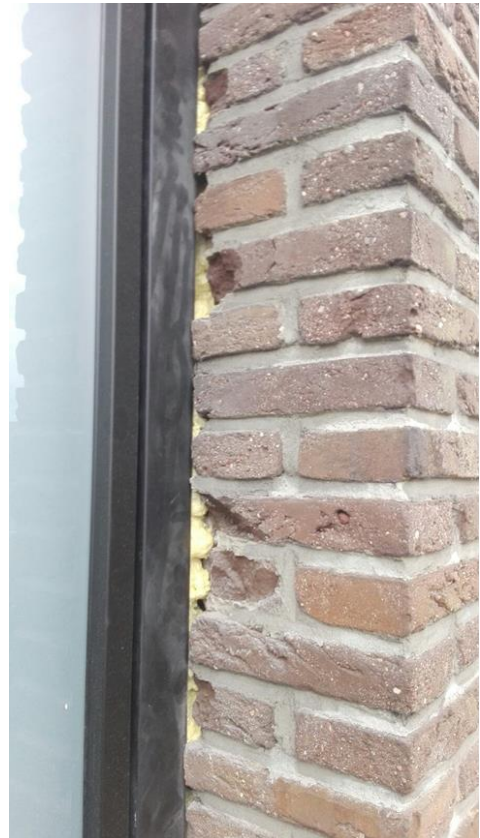
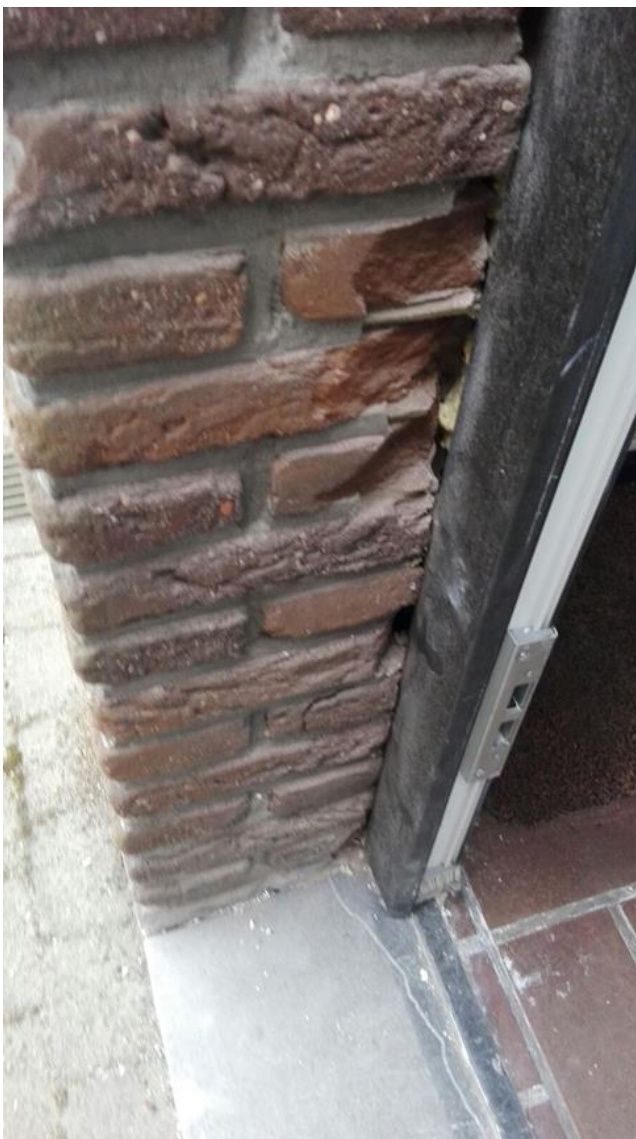
### Beschadigde gevelsteen

Op meerdere plaatsen is de gevelsteen zeer hard beschadigd tot halve stenen toe. Deze dienen ook gerepareerd te worden.
