Conclusie/ Conclusion

Ondergronds afvoer lek in chape keuken waarschijnlijk nog net onder de kast?

## Rapportage

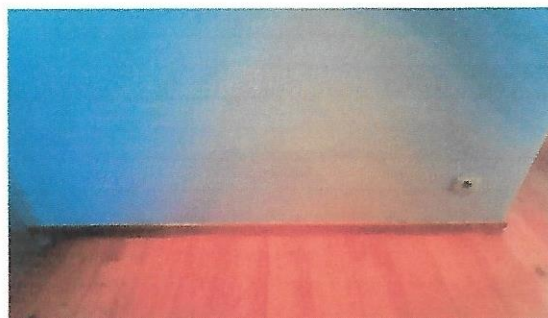
01: Vochtschade aan deze, muur van de keuken en living die zeer hoge vochtwaarden meten.

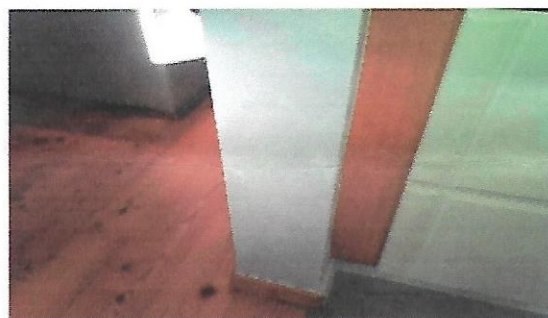
02: Idem hier op deel waar de keuken toe

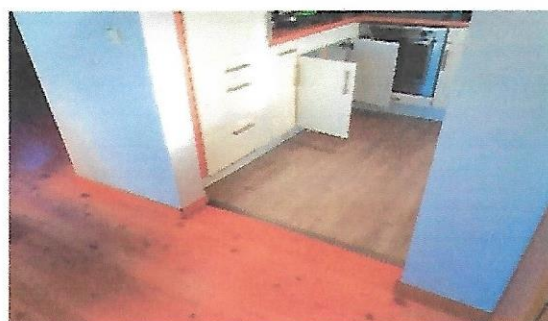
03: De planken vloer net naast de keuken is hier licht omhoog gekomen. Keuken vloer is van synthetische materiaal (soort lino) maar we meten hoge vochtwaarden aan de onder muren ook naar de andere rechtse kant

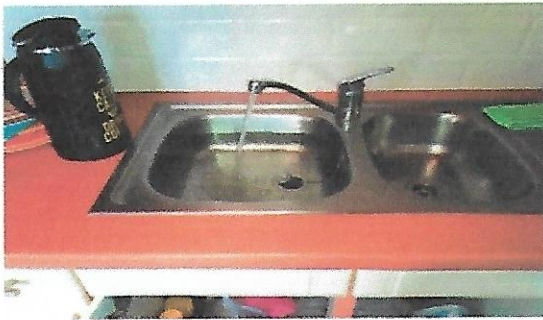
04: We testen even de toevoer leidingen en belasten de afvoer van deze spoeltafel ter controle van de sifon en afvoer aansluiting. Geen zichtbare lekken aan deze in de kast.

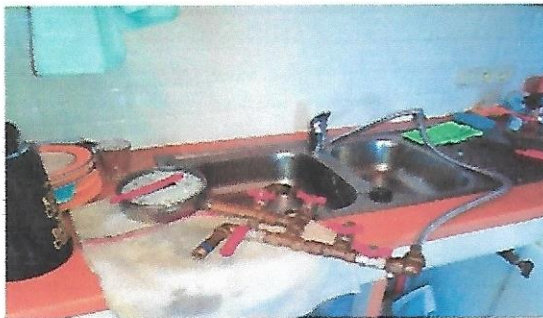
05: Een verfijnde druk test wordt uitgevoerd op de toevoer leidingen.

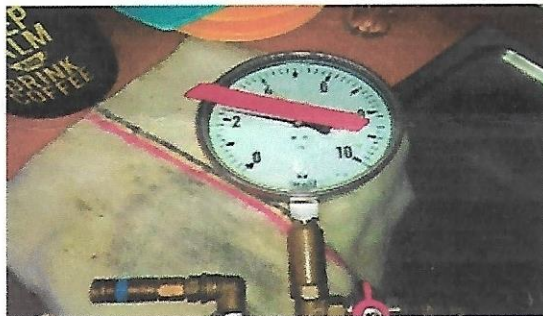
06: We merken na 15 minuten geen enkel drukverlies op deze toevoer leidingen , wat een lek op deze uitsluit.

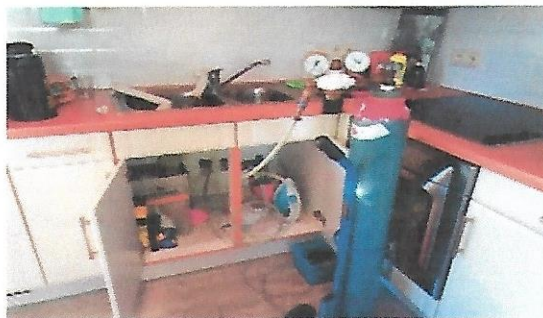
07: De afvoer word onmiddellijk geteste met traceergas omdat deze te vervuild is intern om er met de endoscoop iets te zien.

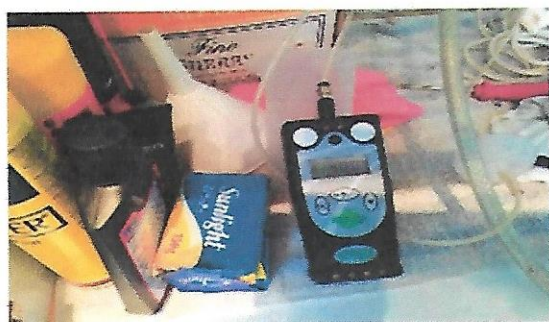
08: Na een paar minuten meten we traceergas waarden achteraan de keuken kast komende van uit de chape. Dit wijst dat de afvoer ondergronds is gebarsten, maar we kunnen dit niet exact situeren? Uit ervaring is dit meestal in de eerste bocht in de chape en dus net nog onderaan de kast.

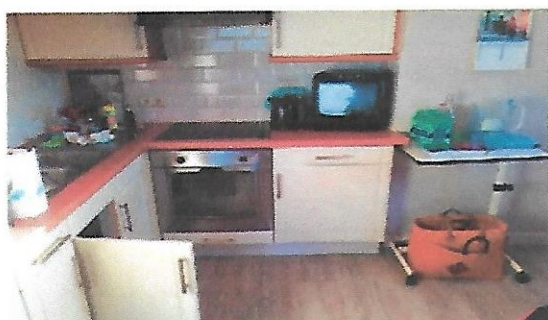
09: De keuken afvoer verloopt ongeveer 2 meter in de chape naar de rechtse koker in deze keuken (ter hoogte van de rieten tas) De koker muur meet geen hoge vochtwaarden waardoor het lek dus eerder korter bij de kast moet zitten.

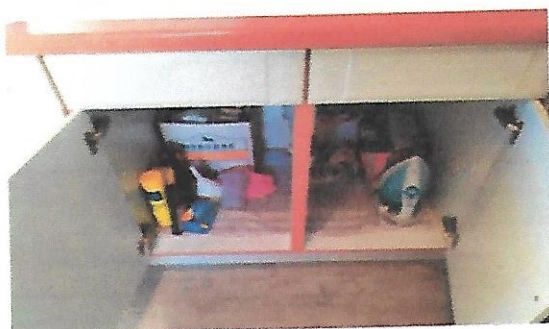
10: Het afvoer lek bevindt zich dus hoogstwaarschijnlijk nog net onder de keuke kast. Om dit verder voorzichtig destructief te onderzoeken zal de kastbodem dienen opengedaan te worden om zo de chape vrij te maken tot bij het lek en dit te kunnen herstellen. Mogelijks moet de vloer van de keuken ook deels geopend worden indien het lek iets verderop ligt? Dit zal pas duidelijk worden bij opening chape onder de kast. Een ondergrondse barst op deze pvc afvoer is hier dus de oorzaak van deze schade en zal moeten hersteld worden. De bewoonster gevraagd om zo weinig mogelijk nog water af te laten wateren in deze afvoer tot na herstel om de schade te beperken.
