RESIDENTIE DUNNEPANNE – DYNASTIELAAN 48, DE PANNE  
BLOK ZUID  
APPARTEMENT DE HEER OSTYN

Problematiek waterinfiltratie aan de ramen.

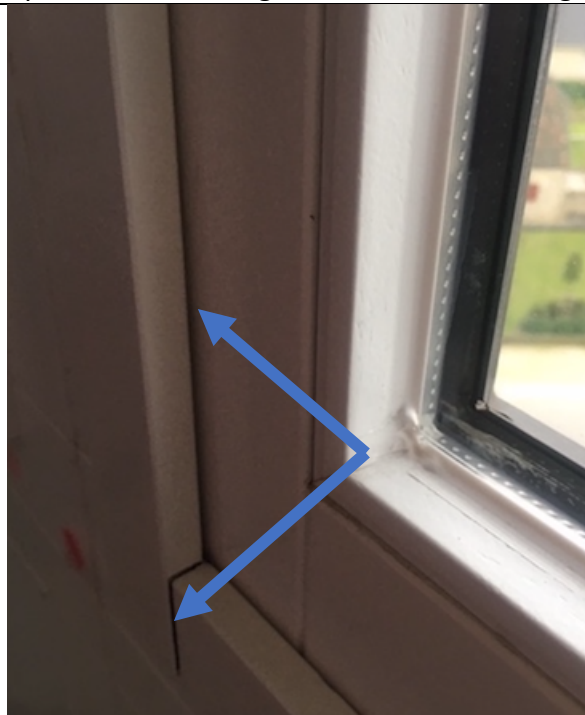
Het is voornamelijk bij deze laatste ramen dat de problemen zich stellen. Het is duidelijk dat deze kantelramen onvoldoende sluiten: wanneer men een hand aan de zijde van de sluiting houdt, voelt men de tocht. Dit wil zeggen dat er bij een combinatie van wind uit een bepaalde hoek en regen waterinfiltratie mogelijk is.

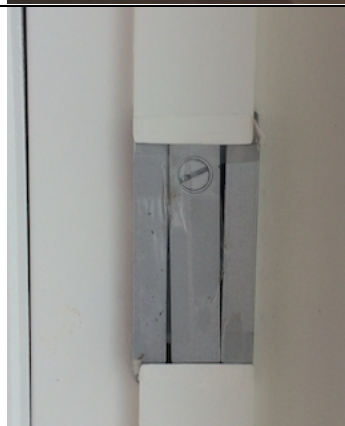
Zelfs met het blote oog ziet men duidelijk dat de sluiting van de kantelramen niet in orde is. Waterinfiltratie heeft ervoor gezorgd dat de onderliggende omkadering open komt te staan

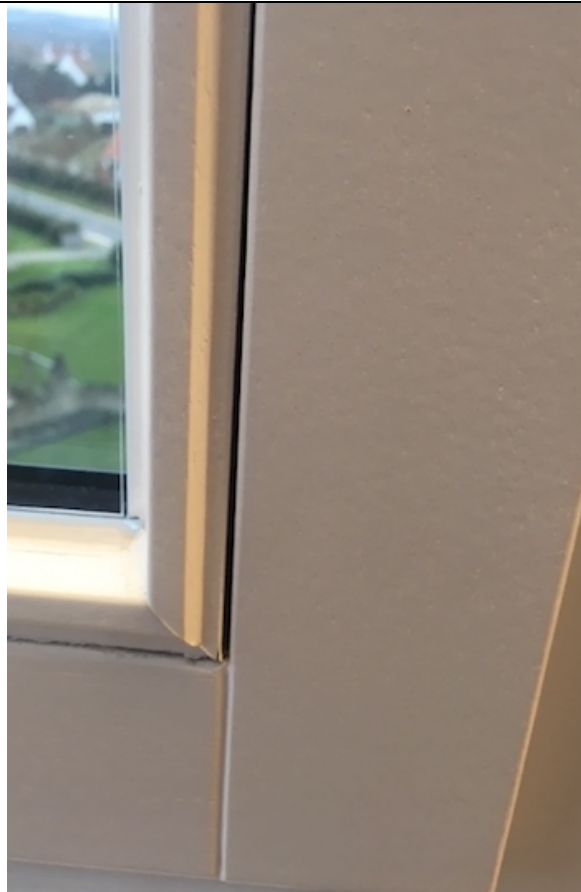
Bevestiging duidelijk niet ok.

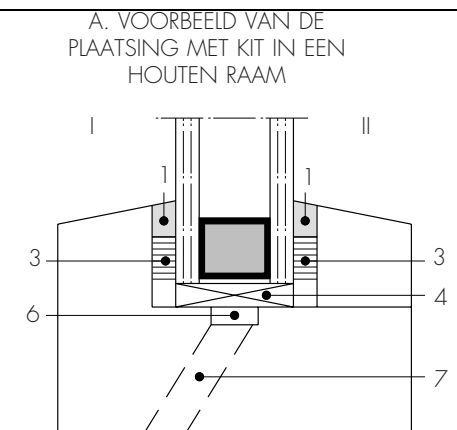
De opendraaiende ramen sluiten op het eerste zicht voldoende. Foto hiernaast toont een losgekomen (of slordig geplaatste) glaslat, ook op deze plaats is er tocht te voelen.

Verder verneem ik dat de gaten voor de ontwatering van de sponningen zijn opgekit. Het is absoluut noodzakelijk deze open te maken: cfr. WTCB-uitgave: Plaatsing van glas in sponningen zie hieronder schets en uitleg

Het doel van de ontwatering ligt in het zo droog mogelijk houden van de sponning, zelfs in de meest ongunstige gevallen, door het water dat er toevallig zou binnendringen (condensatie, lekken te wijten aan het eventuele falen van een dichtingsvoeg, ...) af te voeren via ontwateringsgaten

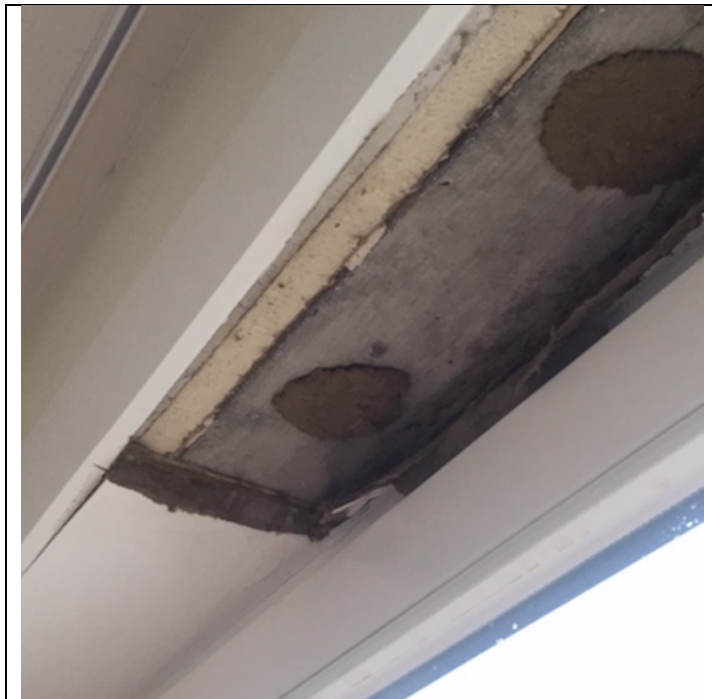
Boven de ramen bevindt zich een betonbalk, waarvan de bekleding deels werd verwijderd vanwege vochtproblemen. Blijkt dat de betonbalk aan de verticale zijde is uitbekleed met een isolatieplaat (PUR-plaat 2cm). De onderzijde is echter enkel uitbekleed met een vezelplaat. Door het vervangen van het schijnwerk door isolerende beglazing en gebrek aan isolatie in de geveldelen doet zich een condensatie voor, waardoor de vezelplaat het water opzuigt en zwelt.

Een oplossing die het probleem sterk kan verbeteren is de ook de onderzijde van de betonbalk maximaal te isoleren met een niet waterzuigende isolatieplaat (vb. Een PIR-plaat met gipsplaat afgewerkt).

Men dient uiteraard rekening te houden met het opendraaien van de ramen.

De vezelplaat die vastzit boven het schrijnwerk zal ook moeten verwijderd worden.
