## Technische verslag Lekdetectie en Thermografie

**De cliënt, heeft een vochtvlek in de buitengevelmuur onder de dakgoot. De dakgoot werd recentelijk ongeveer een half jaar geleden nog vernieuwd.**

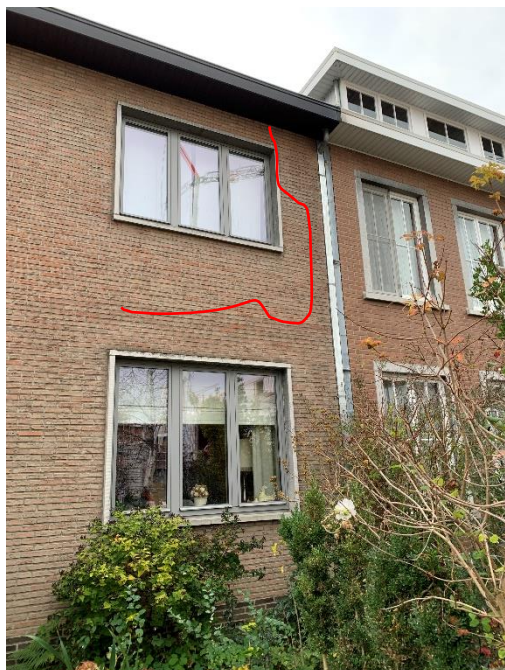
De buitengevelmuur bij de cliënt een bij de burens (zie bijgevoegde foto) meten volledig droog. Toch is er een donkere aftekening. Deze heeft geen verband met vocht of water.

**Verkleuring in de buitengevel**

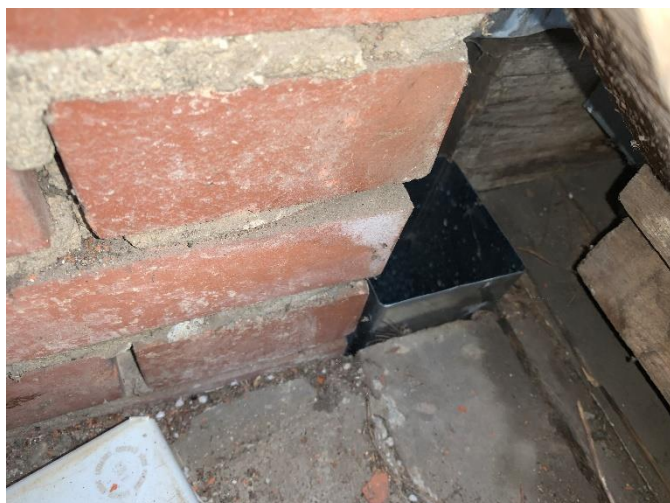
**Na controle van het onderdak konden we nergens geen sporen van waterinfiltratie vaststellen**

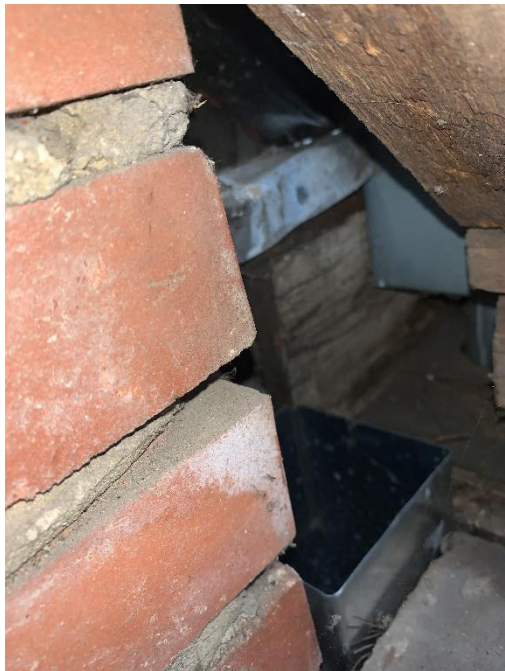
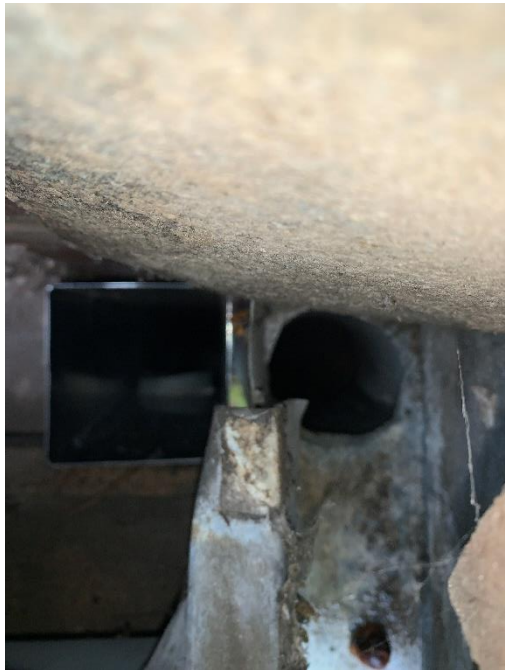
| | <p><b>Bij controle van de regenafvoerleidingen van de beide woningen werden er geen gebreken vastgesteld</b></p> |

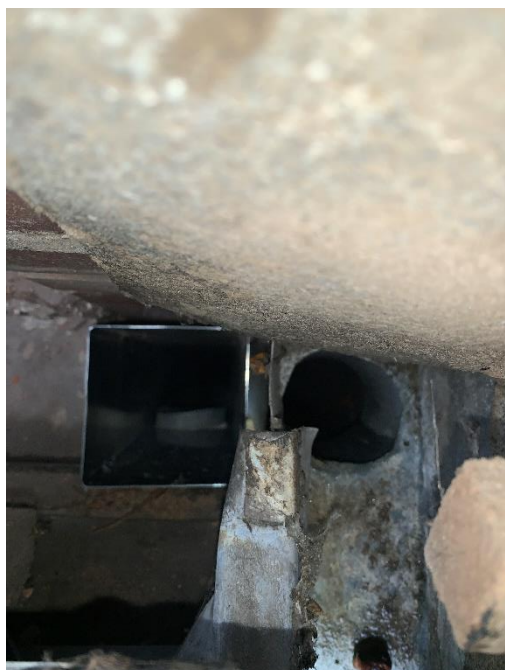
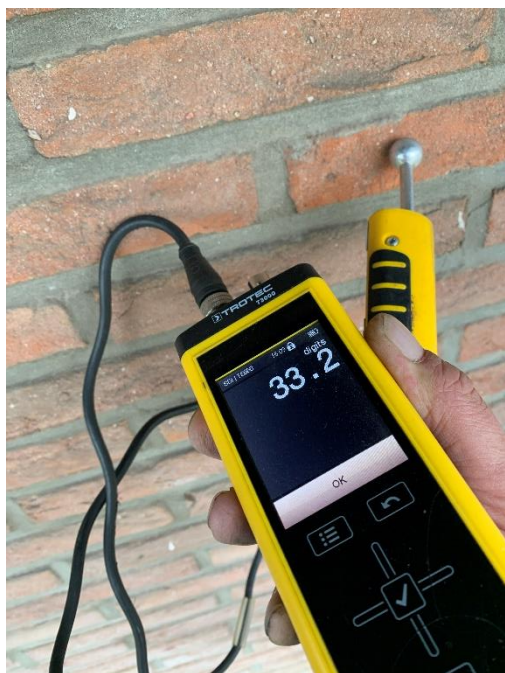
In de voorgeveldek het er zich een donkere vlek onder de dakgoot Met hydrometer, meten we dat de gevelmuur volledig droog is. Ook bij de geburen meten we geen verhoging van vocht in de gevelmuur. In de binnenmuren van de kamers is er geen vochtschade aanwezig.

**Donkere vlek in de muur meten  
volledig droog**
