# Checklist Brandonveiligheid: Toelichting

Brandweer  
Stad Antwerpen

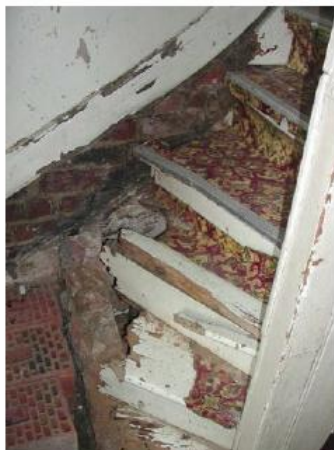
Ernstige beschadiging van gemeenschappelijke trap.

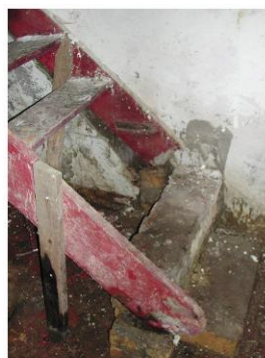
Een ernstig verwoeste trap

**Als u merkt dat de trappen gebreken vertonen die de evacuatie van de bewoners in gevaar kunnen brengen moet u 'Advies Actie' aanduiden. De 'Advies Actie' houdt in dat defecten aan de trappen moeten worden hersteld. Indien nodig moet de trap vervangen worden door een steviger en veiliger exemplaar.**

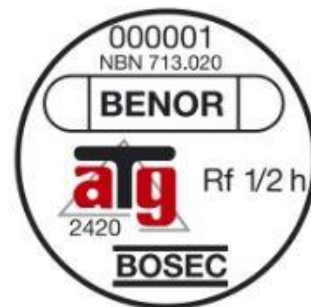
Bron: ODS, z.d

Brandwerende deuren zijn er in alle mogelijk uitvoeringen en zijn vaak niet te onderscheiden van ander gelijkaardige deuren in een gebouw. Brandwerende deuren kun je dan ook gemakkelijk herkennen aan een keurmerk dat is aangebracht in de zijkant van de deur. Dit keurmerk geeft aan hoe lang de deur aan vuur kan weerstaan (Universiteit Antwerpen, z.d.). De brandweerstand wordt tegenwoordig aangegeven met de Europese REI- classificatie, waarbij R staat voor dragende functie, E voor vlamdichtheid en I voor thermische isolatie. Vroeger werd dit aangeduid met RF- waarden wat staat voor 'résistance au feu'. De REI- classificatie wordt uitgedrukt in minuten, terwijl de RF- classificatie werd uitgedrukt in uren (Gijbels, z.d.).

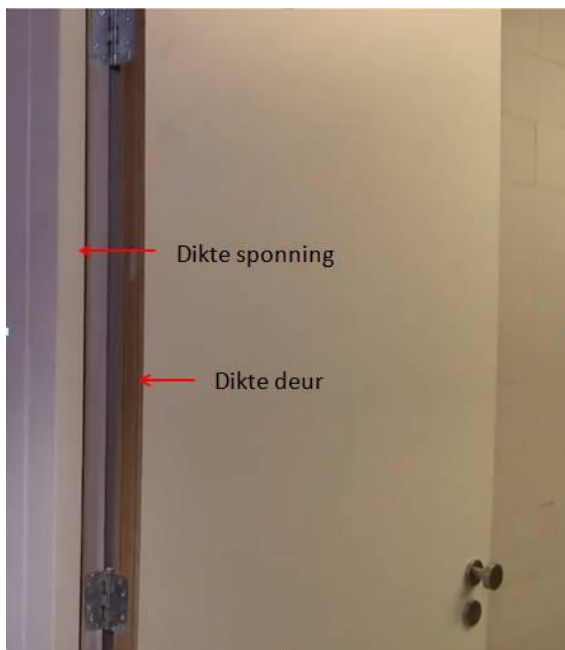
Dikte deur

Dikte sponning

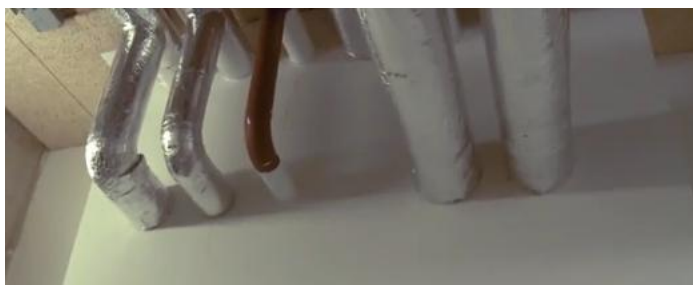
Brandwerende doorvoering

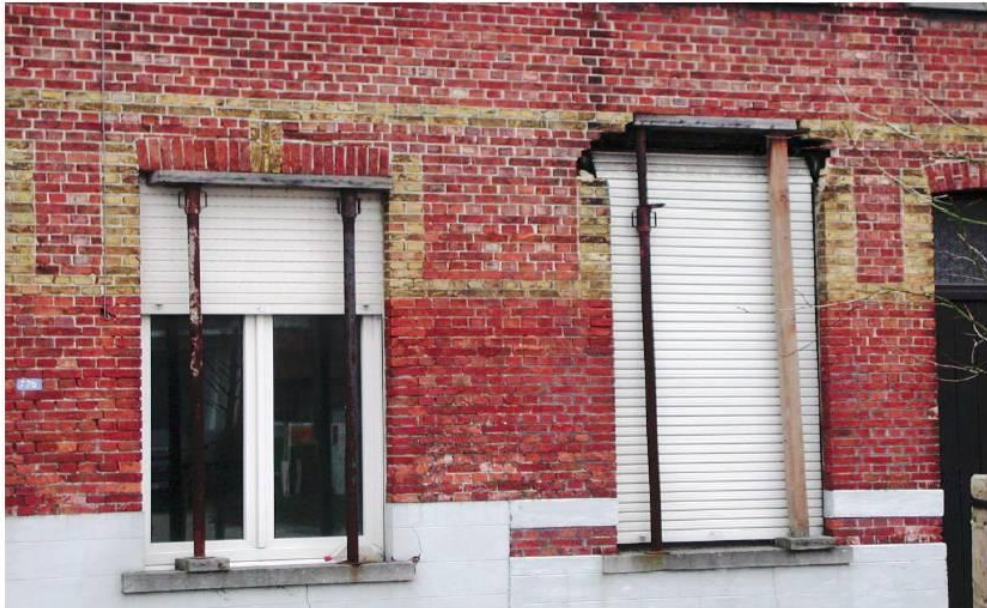
Dit is een tijdelijke oplossing om het onmiddellijke risico te beperken, maar kan niet als een definitieve herstelling worden beschouwd. Een quotatie is verantwoord.

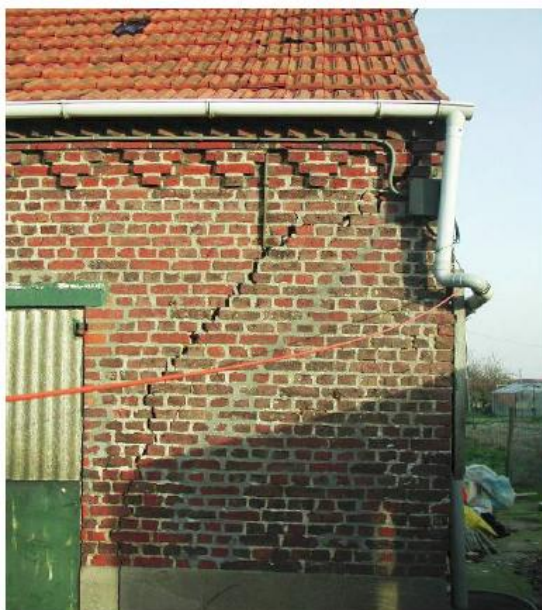
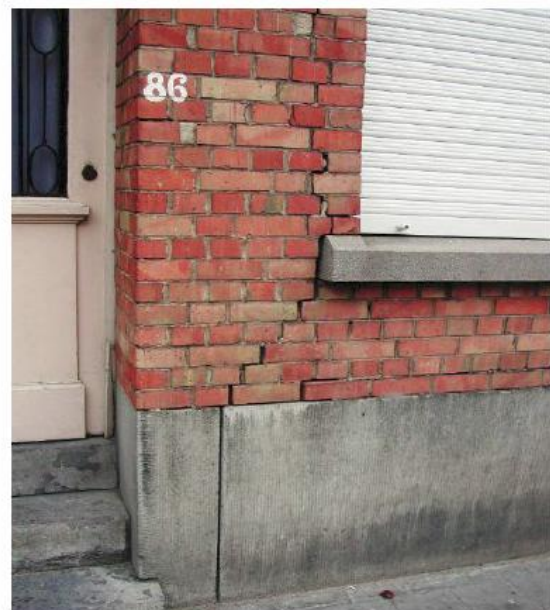
Stabiliteitsproblemen bij buitenmuren: Scheurvorming

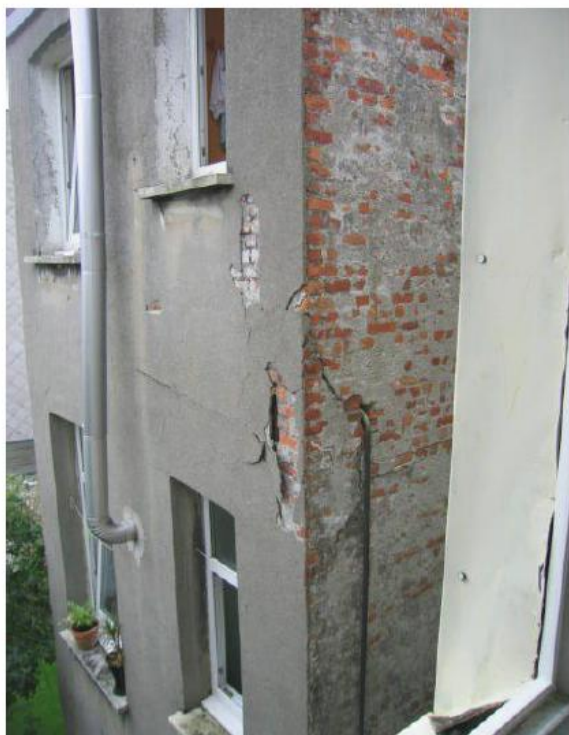
*Bovenstaande foto's tonen vertering van gevelcementeringen. Er zijn geen stabiliteitsproblemen.*

*Er zijn geen rubrieken voorzien om dergelijke tekorten in onder te brengen. Ze kunnen worden vermeld in het vak opmerkingen.*

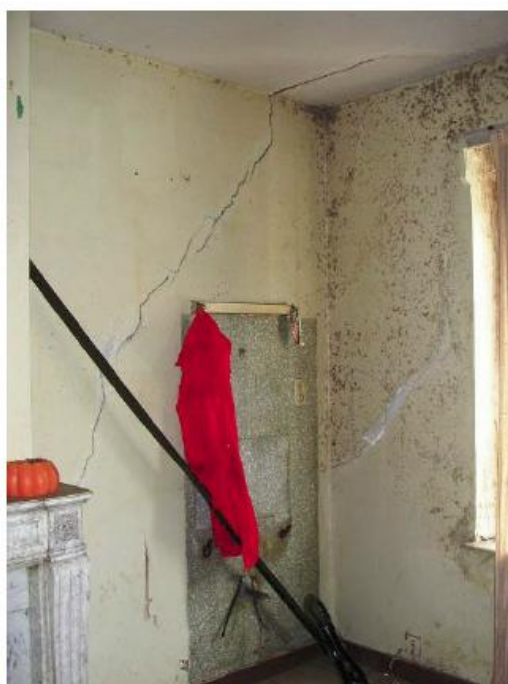
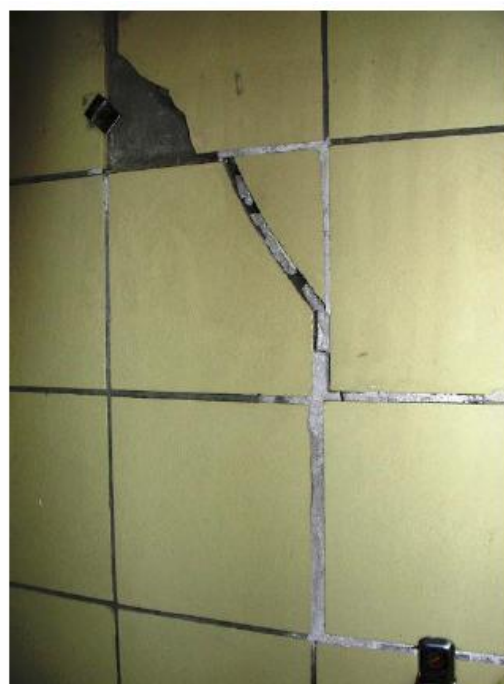
Voorbeelden van scheurvorming bij dragende binnenmuren

De structurele gebreken die kunnen voorkomen aan binnenmuren zijn vergelijkbaar met die van buitenmuren en worden op dezelfde manier gequoteerd. We verwijzen dan ook naar rubriek 2 op p. 29.

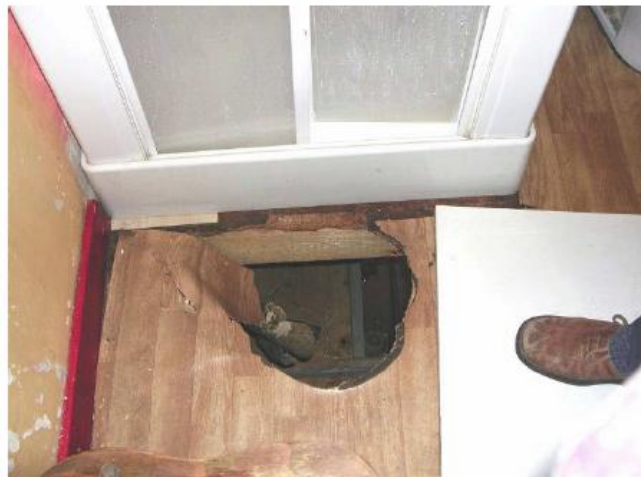
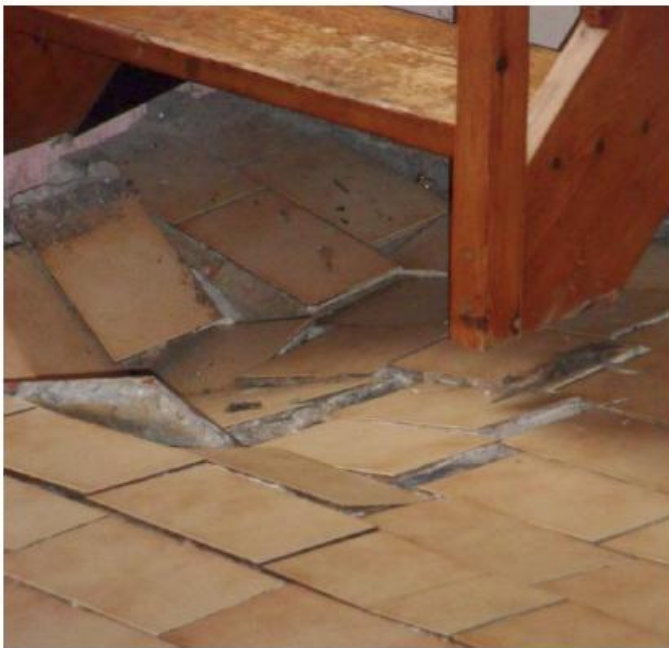
De houten draagstructuur van de vloer is zodanig verrot dat gaten in de vloer ontstaan. Let wel: bij quotering moet het duidelijk zijn dat de dragende structuur van de vloer is aangetast en niet enkel de bekleding.

Ernstige verzakking van de draagvloer op het gelijkvloers.

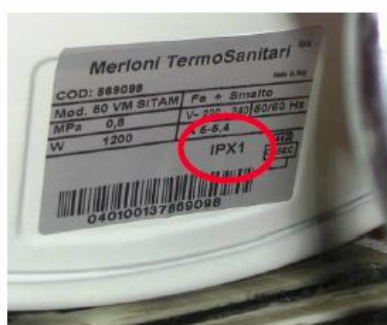
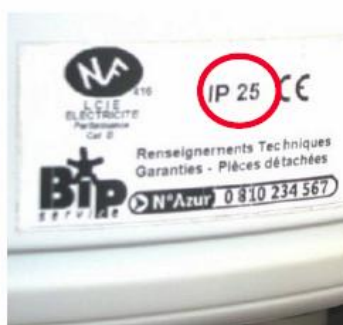
Beschermingsgraden aangegeven op toestellen

- alle laagspanningsmateriaal moet minstens een beschermingsklasse IP2X hebben. Als bijlage is een tabel met de beschermingsgraden opgenomen. De beschermingsklasse van elektrische toestellen wordt soms aangegeven op een plaatje dat aan de mantel van het toestel bevestigd is.

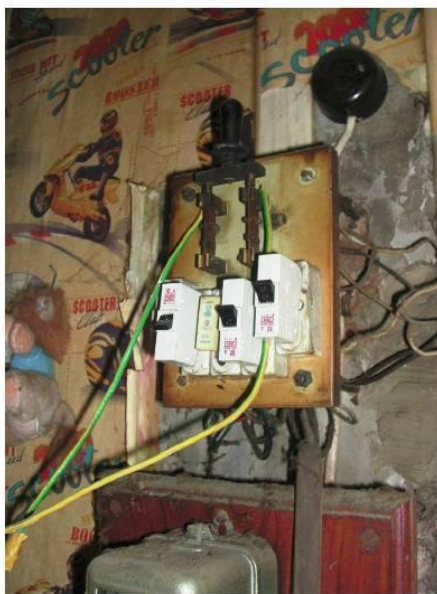
Risico op elektrocutie door niet-afgeschermd messchakelaar (rechtstreekse aanraking mogelijk).

Bovendien wordt rechtstreeks afgetakt aan de klemmen van de messchakelaar – deze leidingen zijn dus niet beveiligd door zekeringen en vormen een brandgevaar.

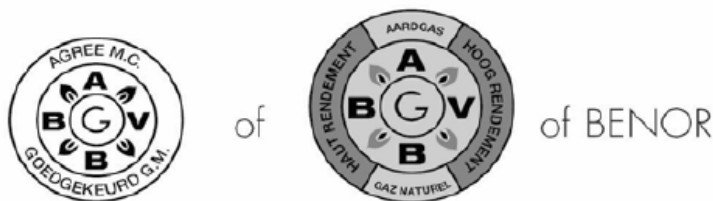
- Toestellen geplaatst **vóór 01.01.96** moeten het logo BGV/AGB of BENOR dragen.

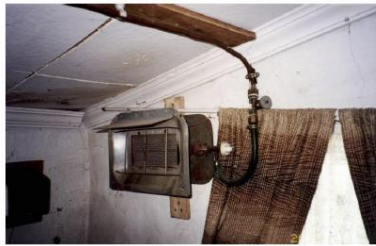
Risico's op brand / ontploffing bij gasinstallaties: links een wachtleiding die niet afgesloten is door een metalen dop; rechts een niet-reglementair toestel dat te dicht is opgesteld bij brandbare materialen, met bovendien gebruik van niet-geschikte onderdelen

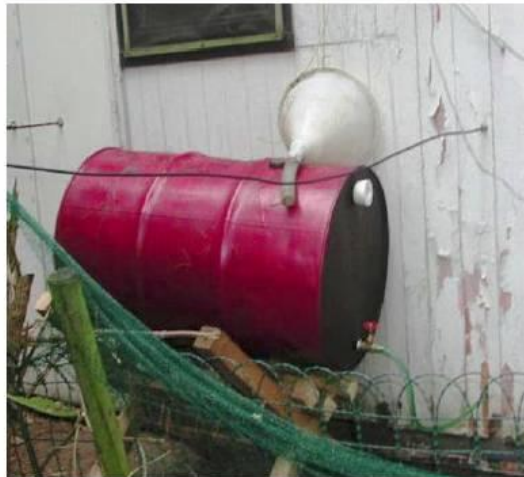
Onverantwoorde opslag van stookolie

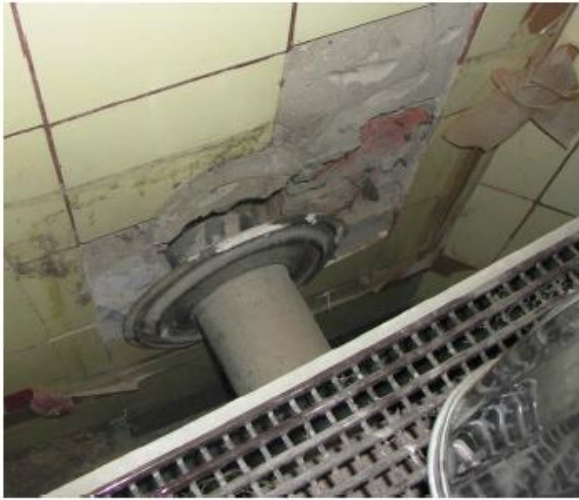
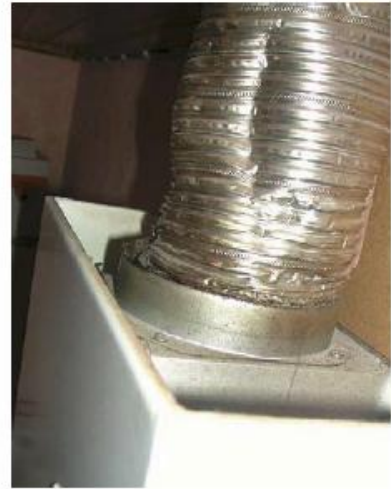
Deze verbindingen tussen aansluitkanaal, afvoerstop en/of afvoerkanaal zijn niet verdicht.

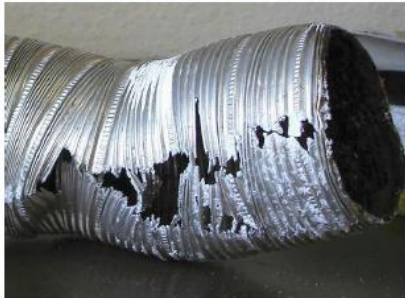
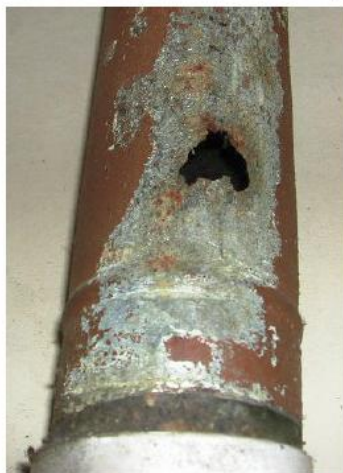
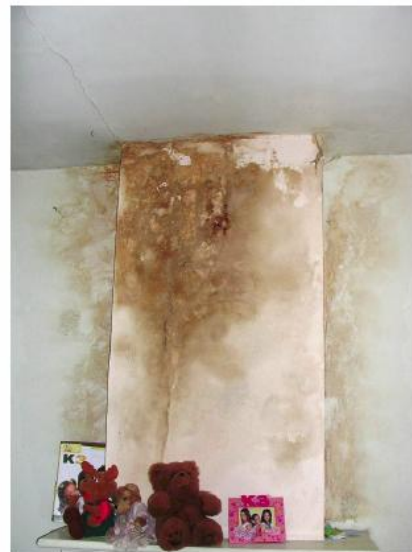
Vochtige schouwen verstoren een vlotte afvoer van de rookgassen en creëren daardoor een verhoogde kans op een slechte verbranding in het aangesloten toestel, met risico op CO-vergiftiging als gevolg.

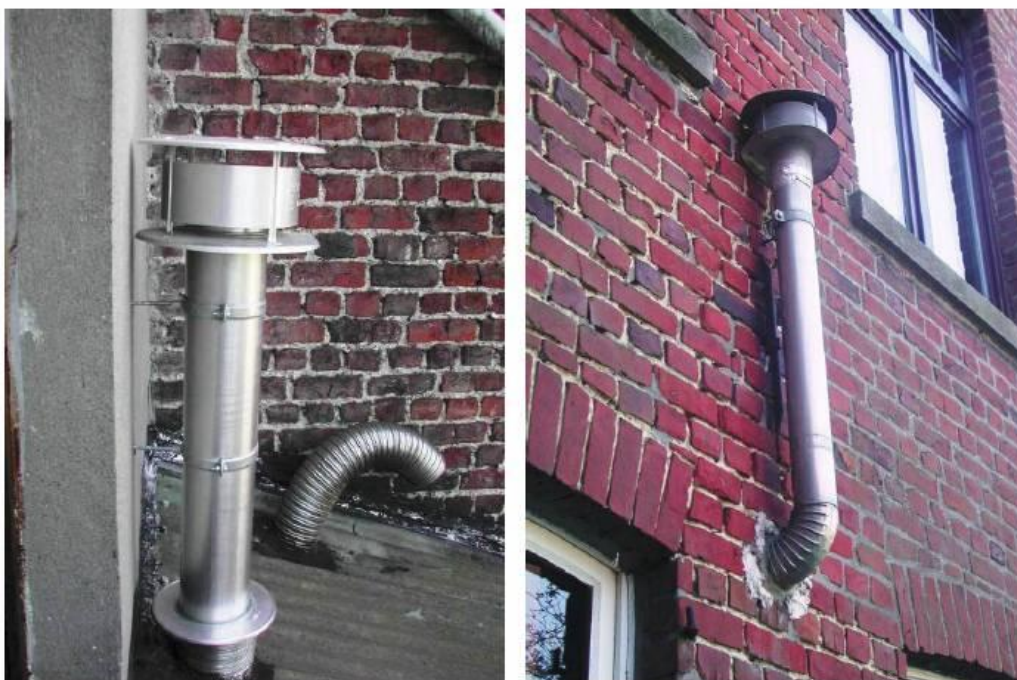
Uitmonding van afvoerkanalen met natuurlijke trek  
in een zone van statische overdruk (uitmondingszone, zie schema pag. 134).

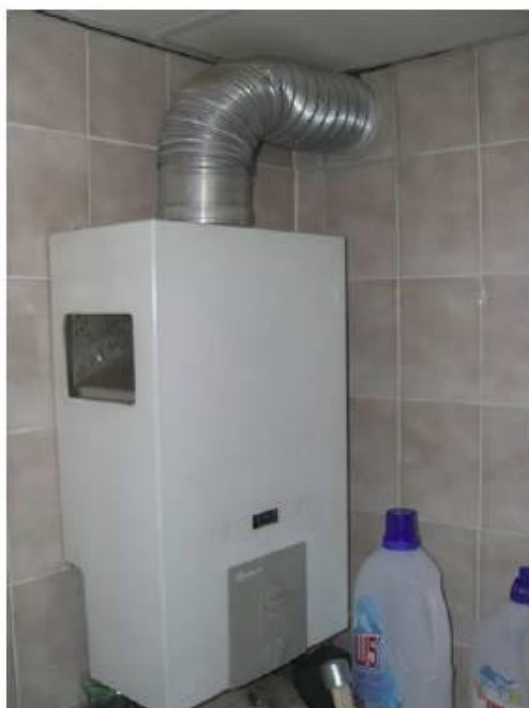
De metalen flexibel als rookgasafvoer is niet conform toegepast.  
(niet in stijgende helling en ingedeukt)

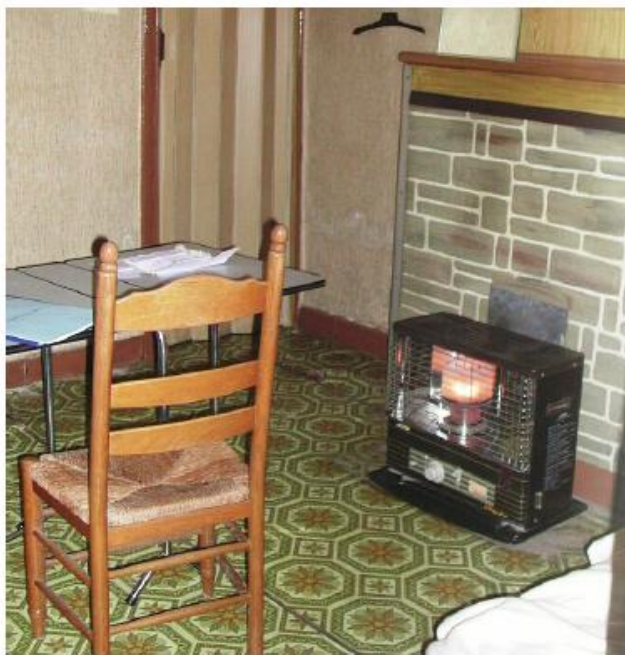
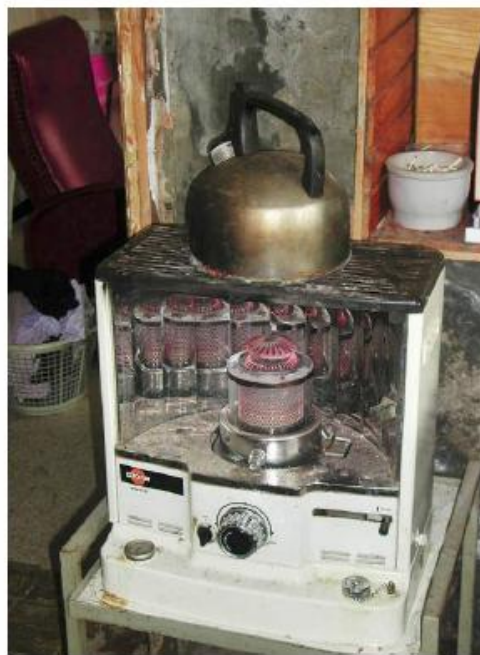
Mobiele verbrandingstoestellen die niet zijn aangesloten op een rookgasafvoer. Het al dan niet quoteren zal afhangen van de situatie in haar geheel. In ieder geval gebeurt er steeds een opname in de rubriek opmerkingen. Bovendien moet alles in het werk gesteld worden om de bewoners op de hoogte te brengen van de gevaren van dergelijke toestellen.

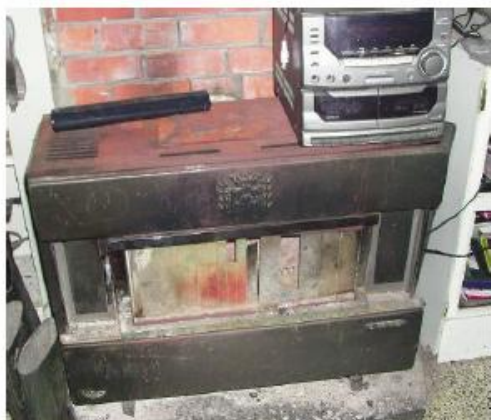
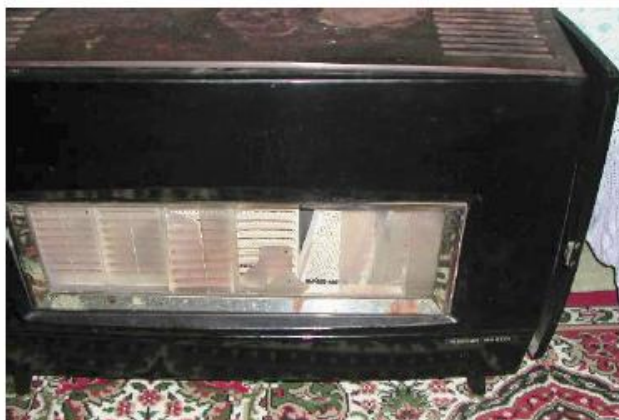
Een deel van de brandruitjes van deze kachels ontbreken. Bij voldoende luchttoevoer en een goede afvoer van de verbrandingsgassen is het risico op CO-vergiftiging minimaal. Zoniet is de kans op een ernstig risico op CO-vergiftiging reëel. Indien het toestel uitgerust is met een veiligheidsinstallatie (TTB) zal deze bij een dergelijke beschadiging niet of onvoldoende werken omdat de ontsnapping van de gassen op de niet voorziene plaats gebeurt.

Bij beide voorbeelden hierboven is er tevens een brandgevaar. Links omwille de stapeling van brandbare goederen op de kachel, rechts omwille dat gensters via de beschadigde en ontbrekende kachelruitjes het omringende tapijt op de vloer kunnen doen vuur vatten.

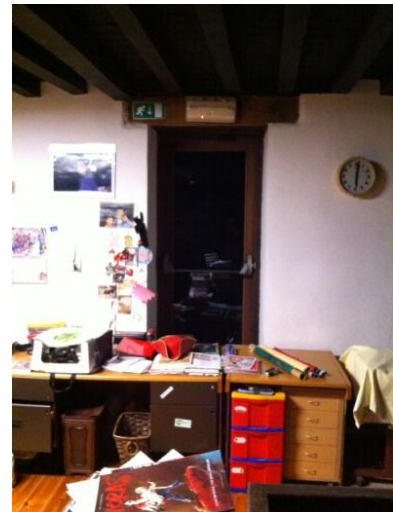
Voorwerpen die de doorgang kunnen belemmeren mogen niet worden geplaatst aan deuren en uitgangen, op trappen en in evacuatiewegen. Deze voorwerpen mogen ook de nuttige breedte van de evacuatieweg niet verminderen. De bewoners kunnen door de rommel niet snel vluchten en de brandweer moet bij interventie eerst de weg vrijmaken.

**Als u merkt dat er heel wat rommel wordt opgeslagen in de woning moet u 'Advies Actie' aanduiden. Deze 'Advies Actie' houdt in dat de rommel moet worden opgeruimd zodat alle ramen, deuren en vluchtwegen bereikbaar zijn om een vlotte evacuatie te garanderen, zowel voor de bewoners als voor de brandweer.**

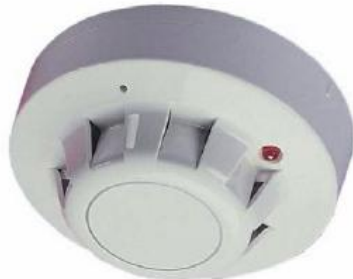
Voorbeeld optische rookmelder

Er zijn geen uitwendig zichtbare verschillen tussen beide soorten rookmelders.

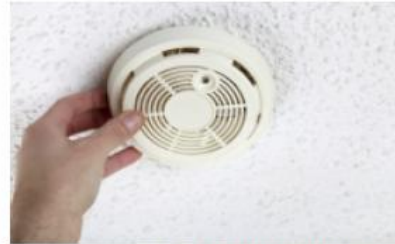
Voorbeeld ionisatierookmelder

De ionisatierookmelder moet wel de (gekende) indicatie voor stralingsgevaar dragen (☠), maar dit is meestal binnenin de behuizing aangebracht.

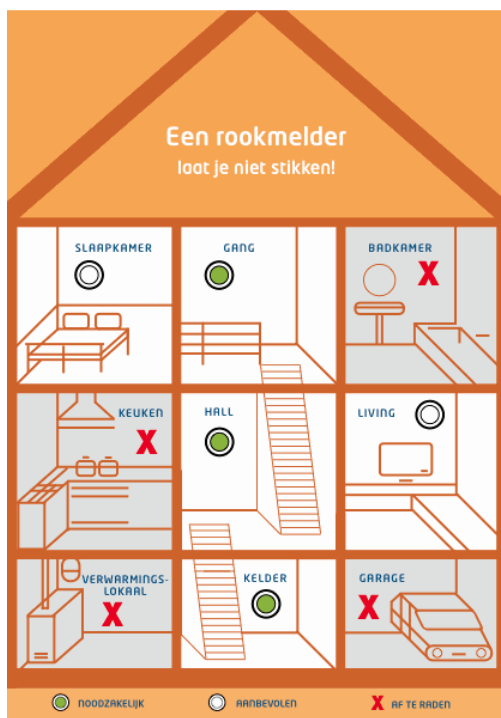
Bron: FOD Binnenlandse Zaken

De afbeelding hiernaast geeft weer op welke plaatsen er het best een rookmelder wordt geplaatst (FOD Binnenlandse Zaken, z.d.).
