Het geluidshinder omvat vooral contactgeluid. Dit komt omdat 2 draagbalken van anderhalve meter tegen elkaar liggen en er daar geen partywall loopt. Is dit een constructiefout en kan ik de aannemer hiervoor in gebreke stellen? Op de architect plannen onderaan staat er dat de partywall moet doorlopen, maar dit is niet het geval zoals je op onderstaande foto's kan zien.

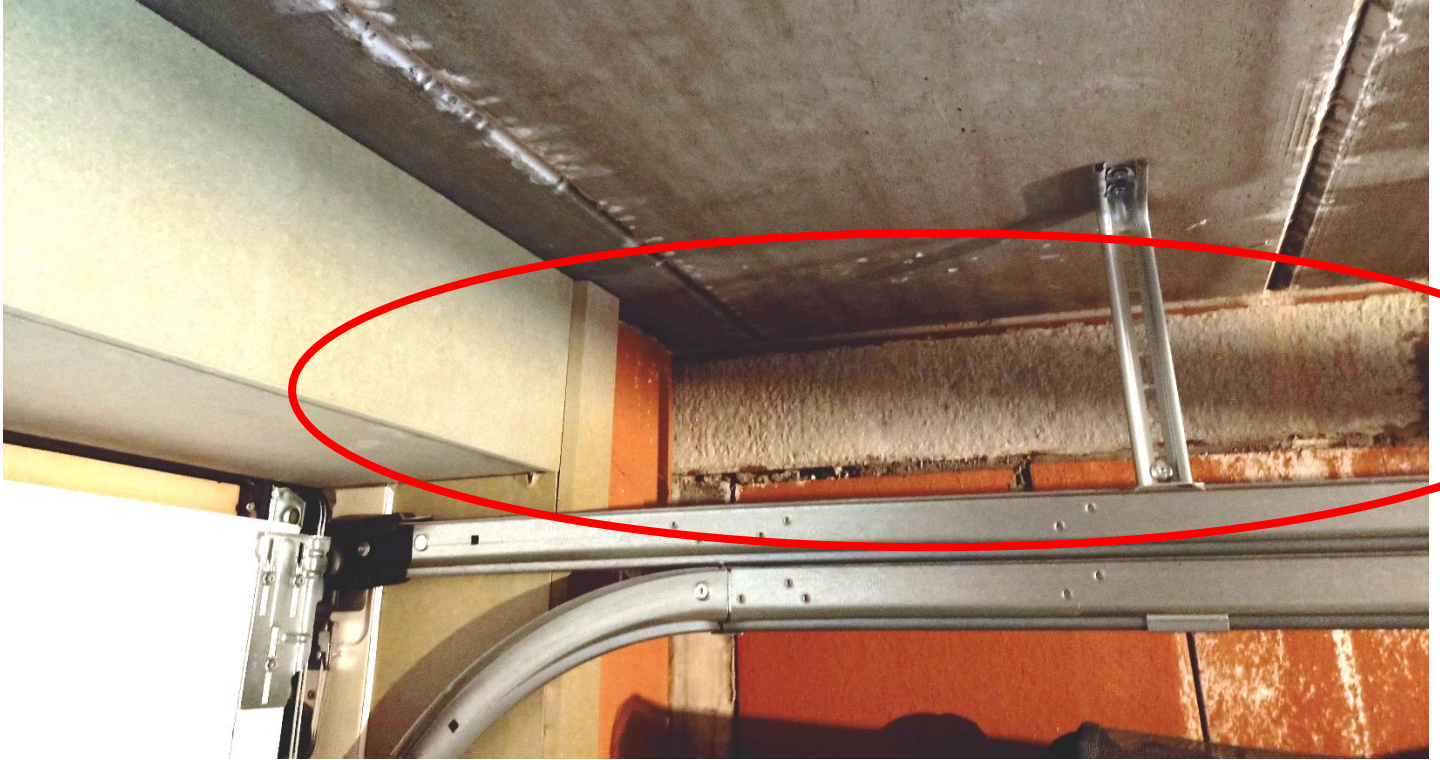
Hieronder zie je de draagbalk van ongeveer anderhalve meter die wel toegemetst is. Via een gat rechts van de balk kon ik foto's wat verder in bijlage bekomen.

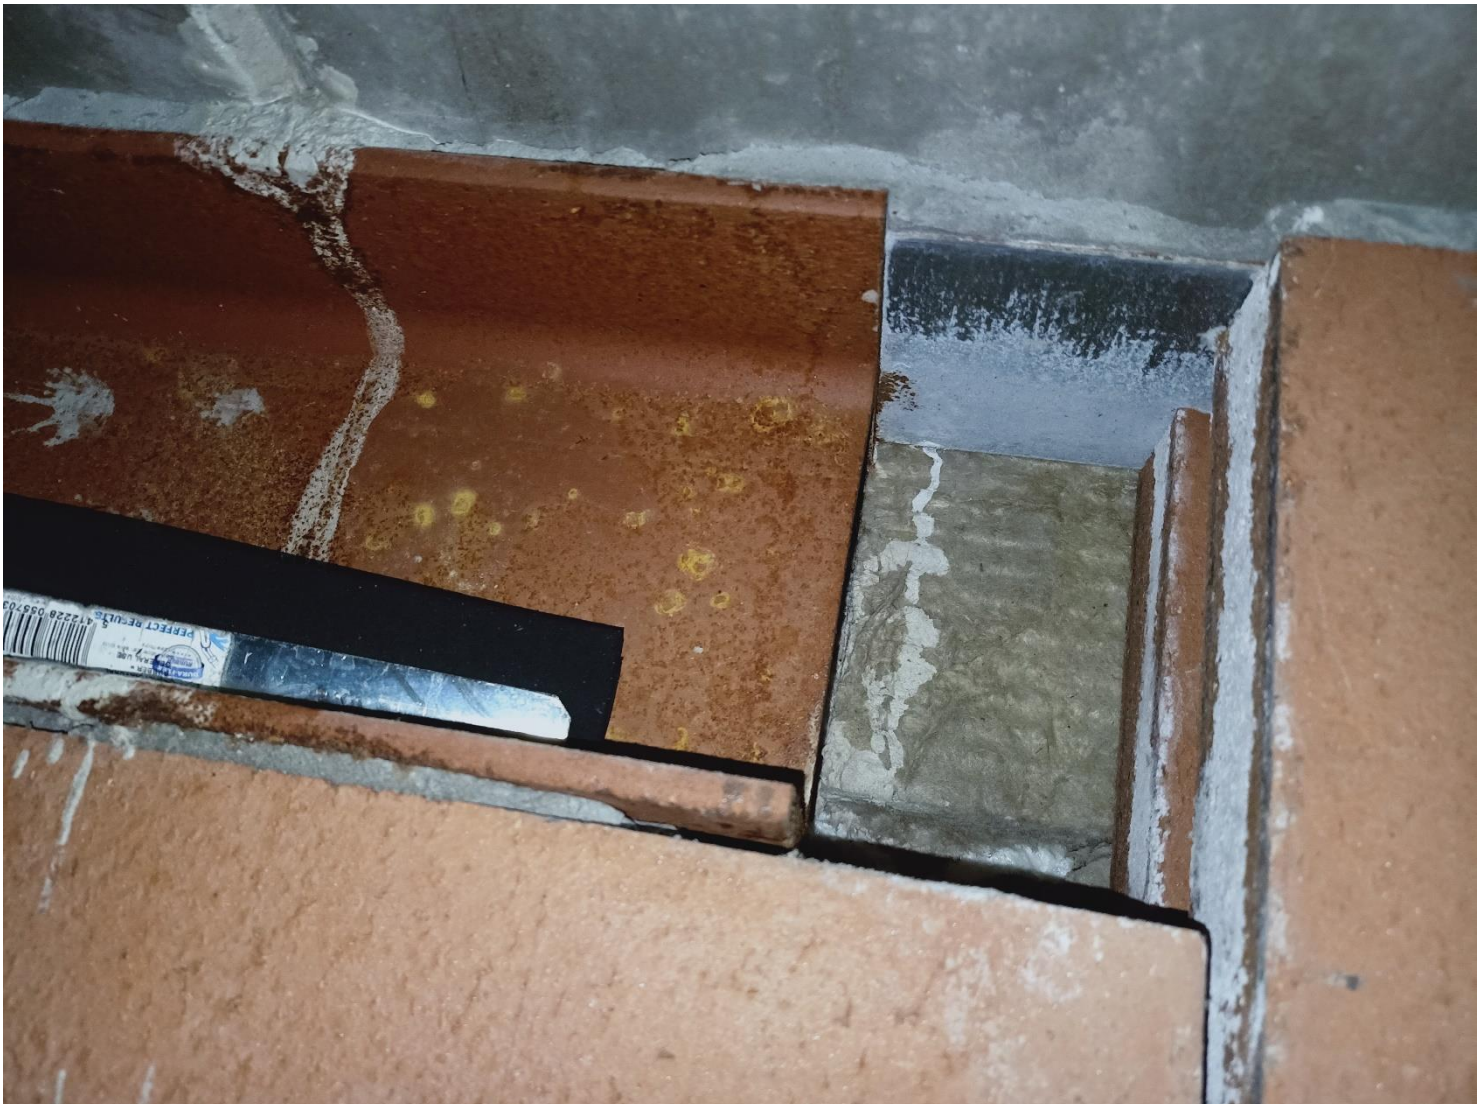
Hieronder zie je de foto's van toen het nog niet toegemetst was. Je zit hier de gemeenschappelijke partywall zitten.

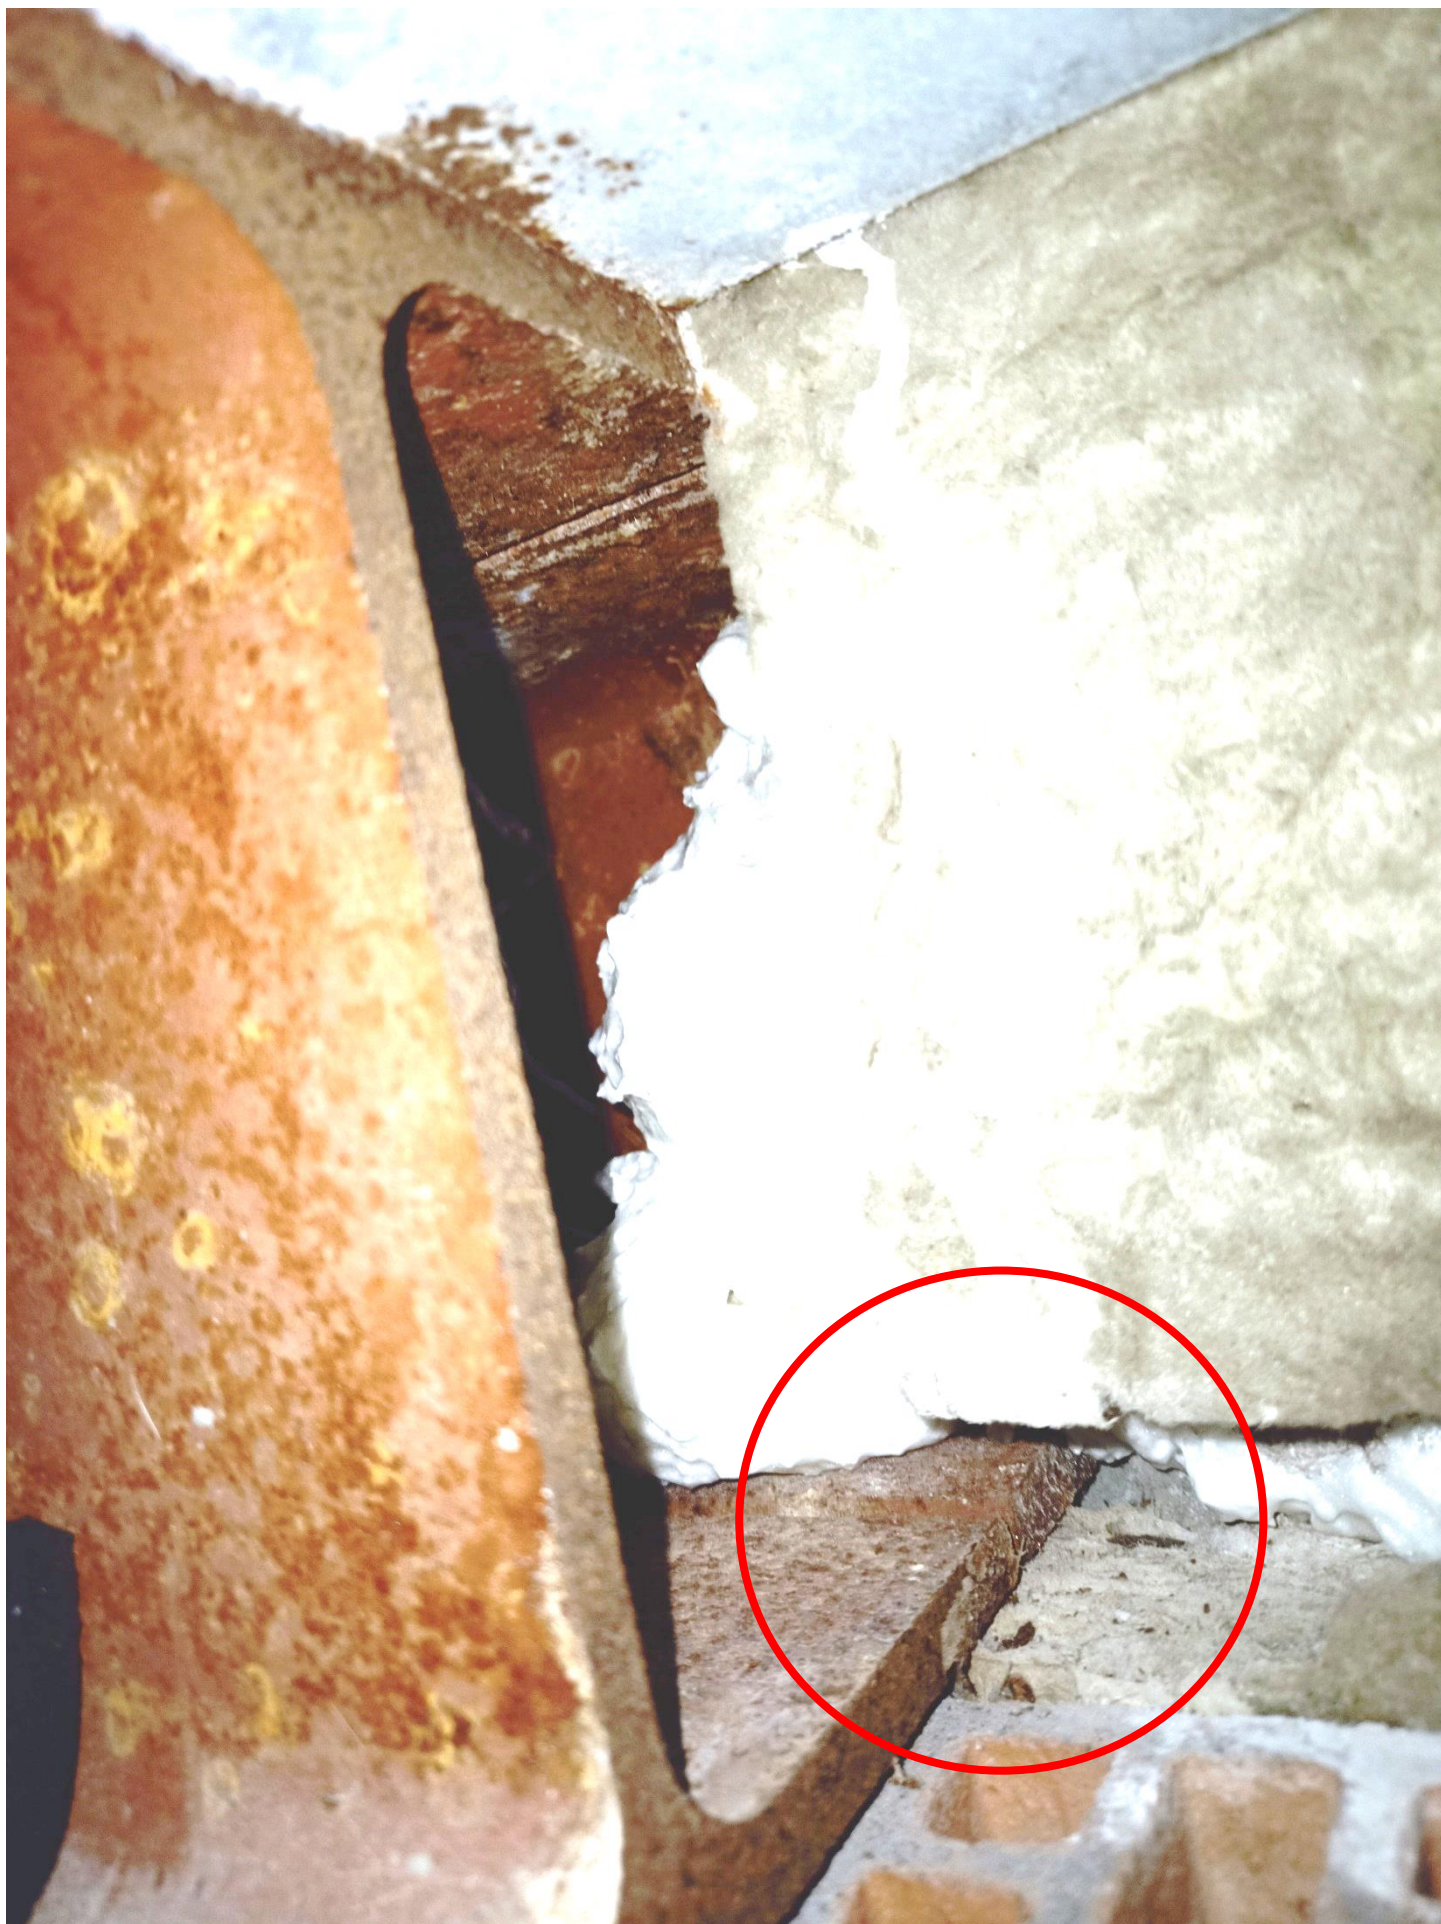
Deze foto is dezelfde als vorige maar nu dichterbij het gat. Hieronder zie je duidelijk dat de draagbalken tegen elkaar

liggen. en de partywall niet doorloopt.

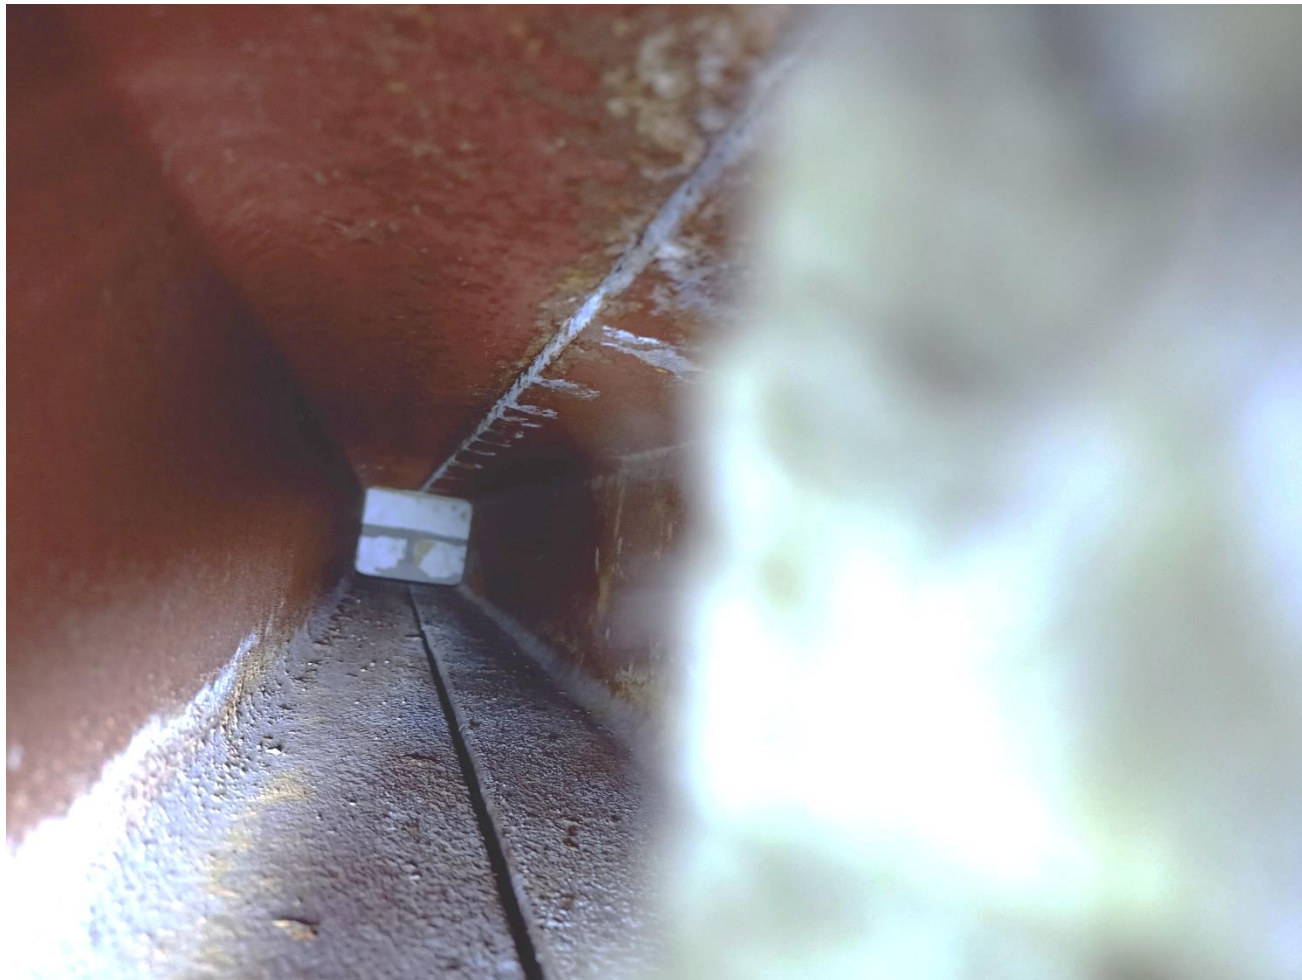
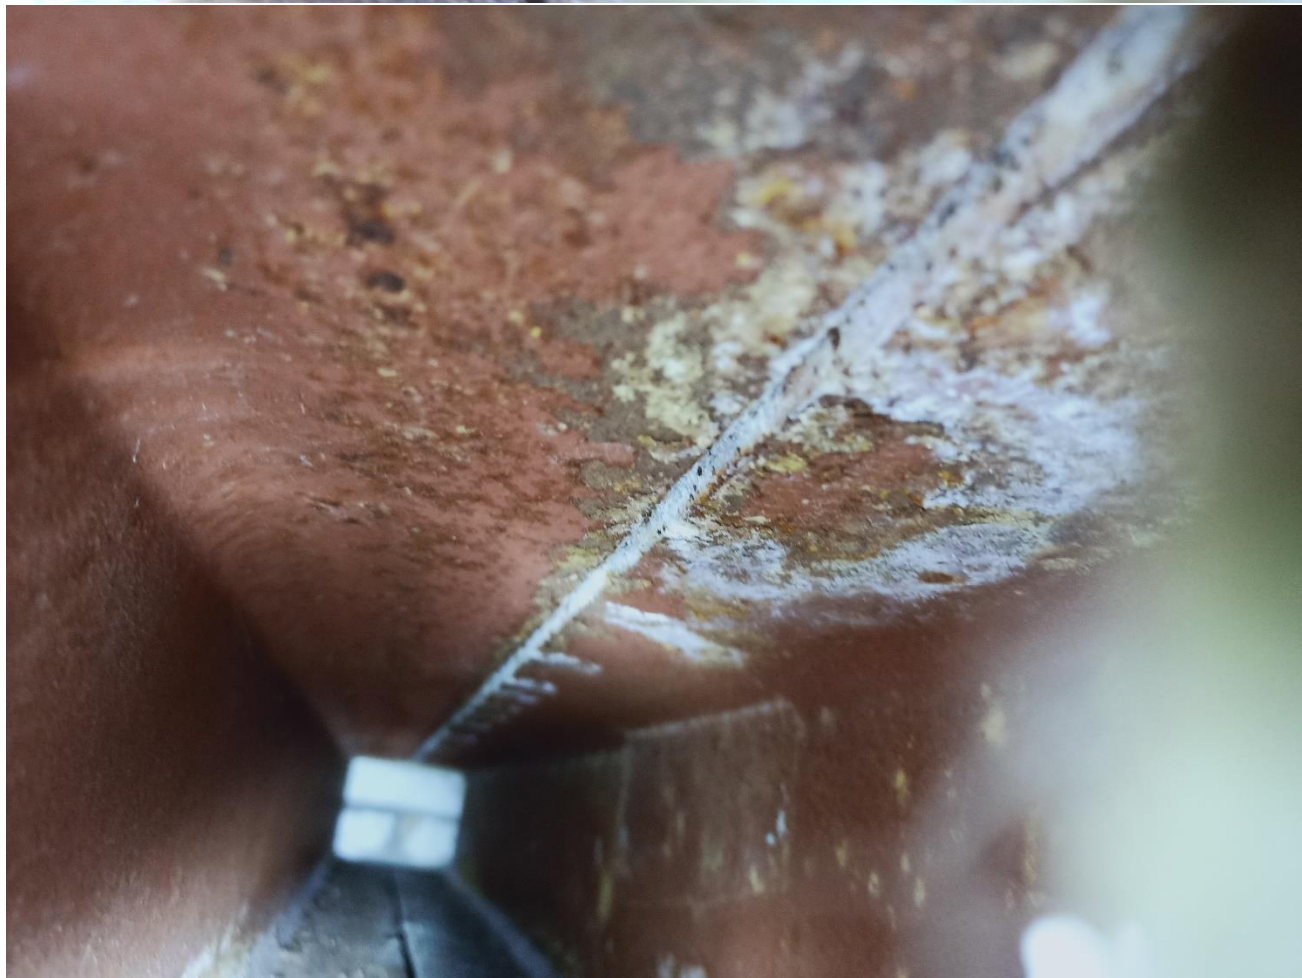
Deze foto is getrokken in het gat in de garage. Ook zie je achteraan de foto de witte stenen. Ook daar zit geen isolatie.
