**chadebeeld:**

**Inspectie:**

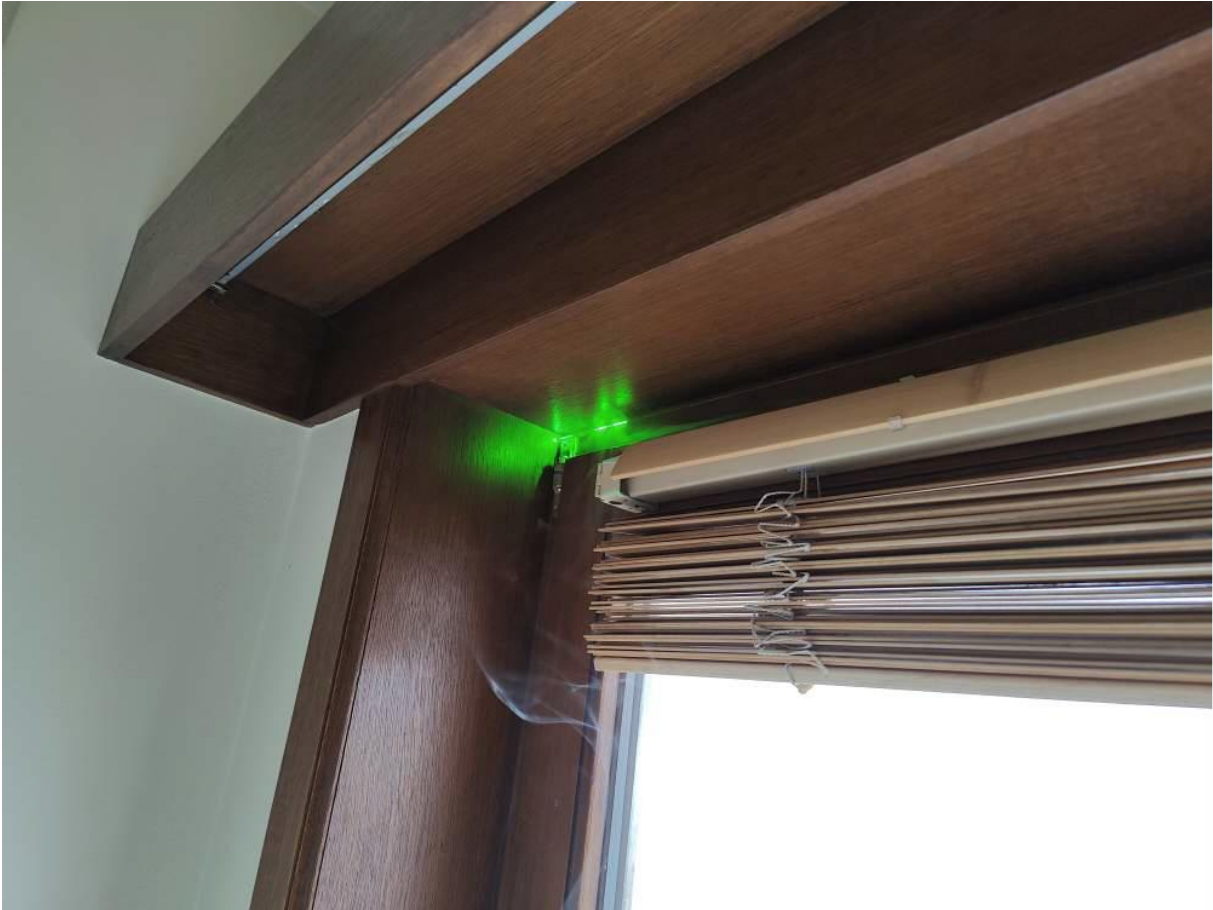
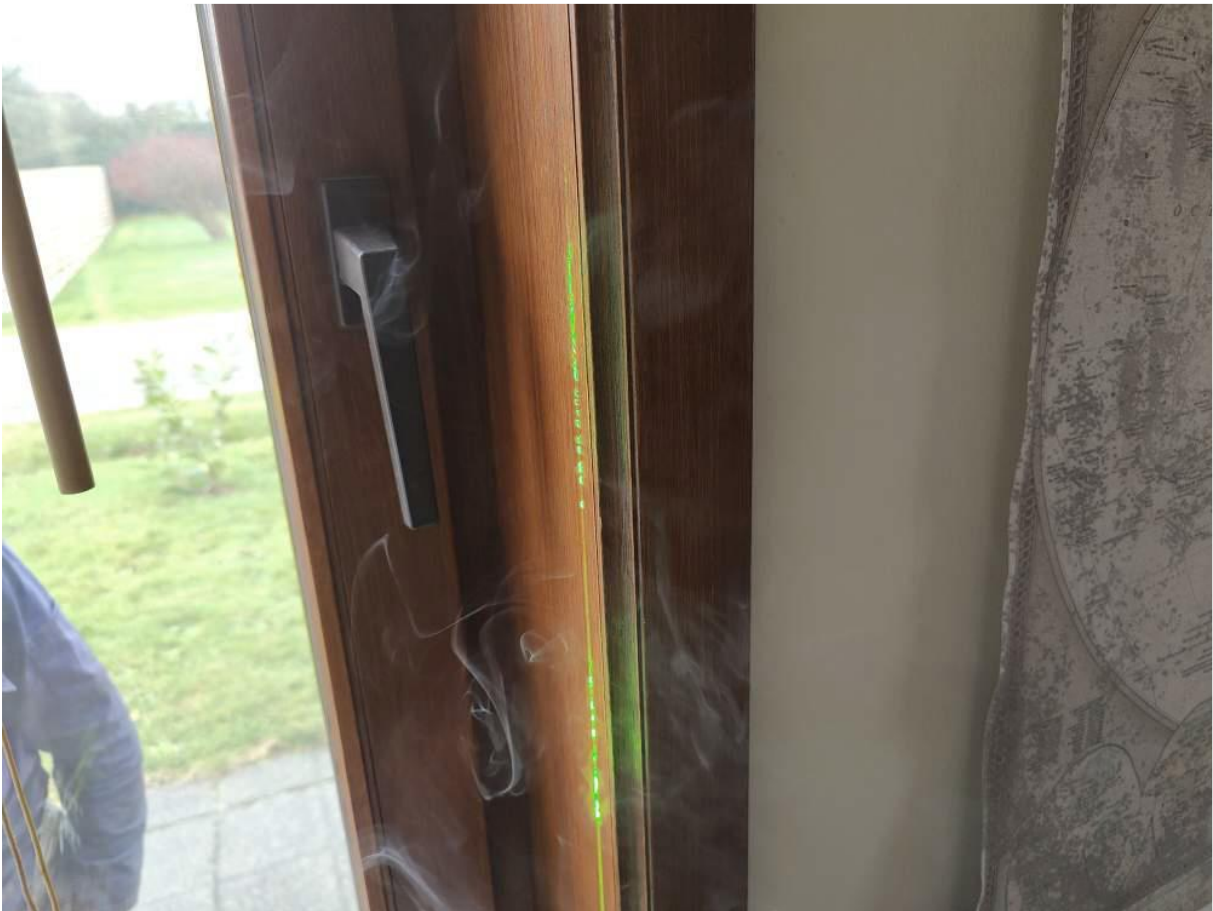
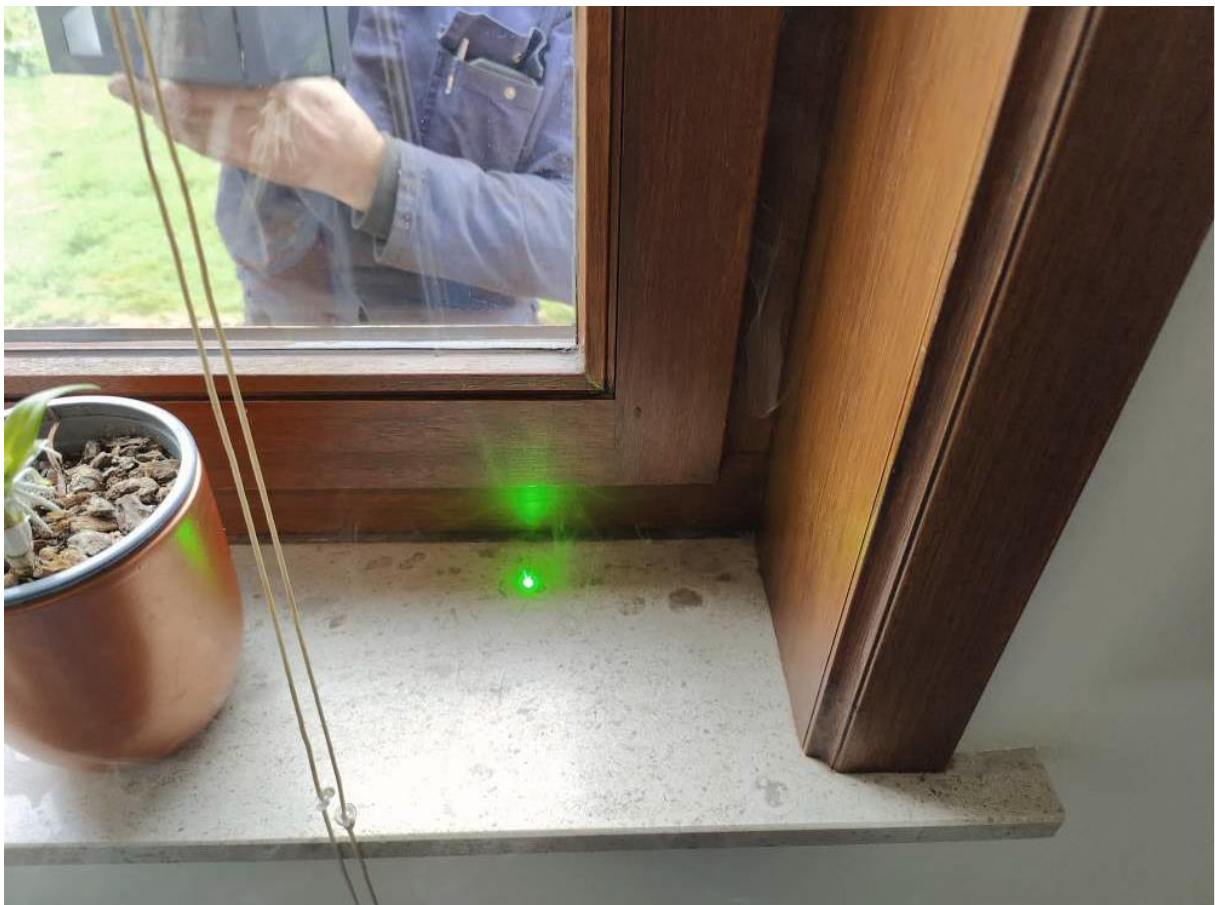
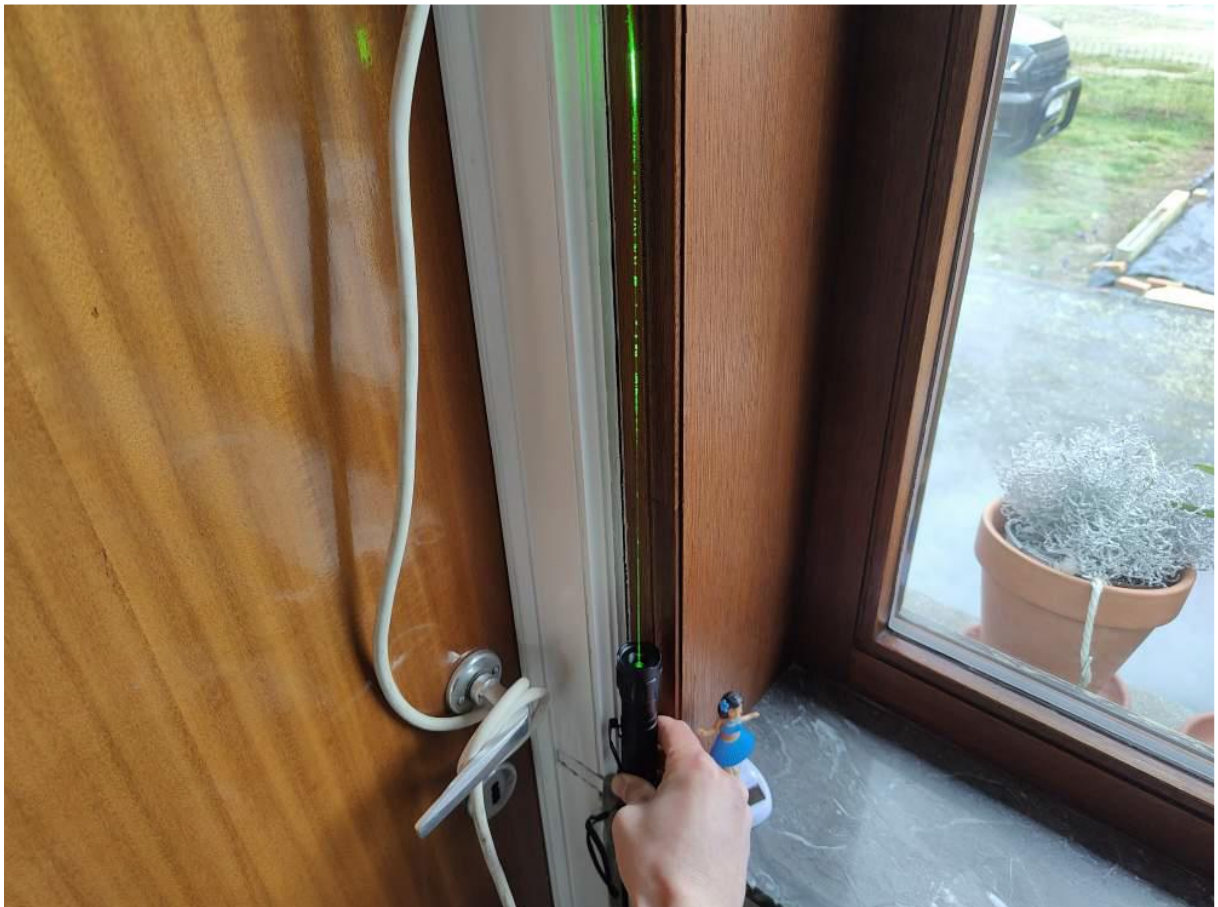
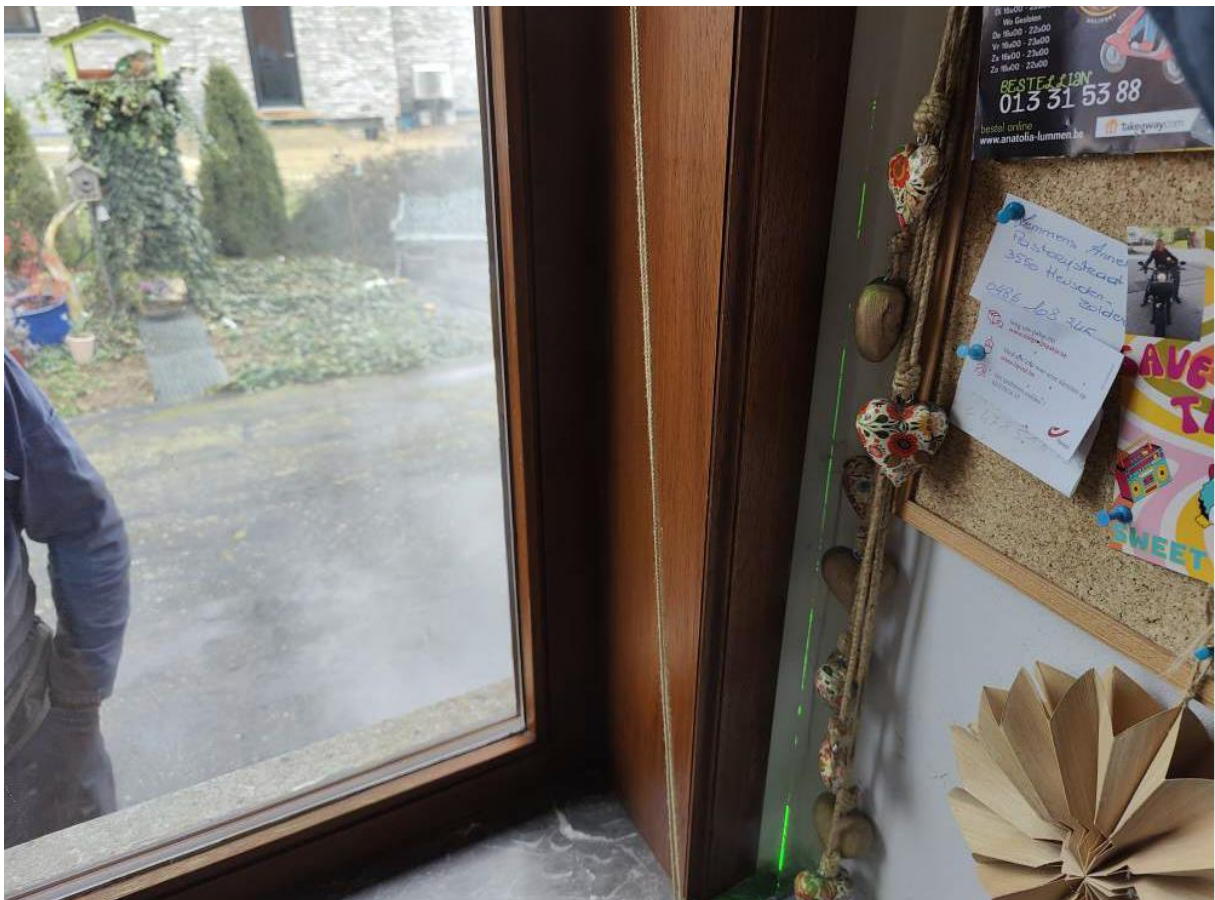
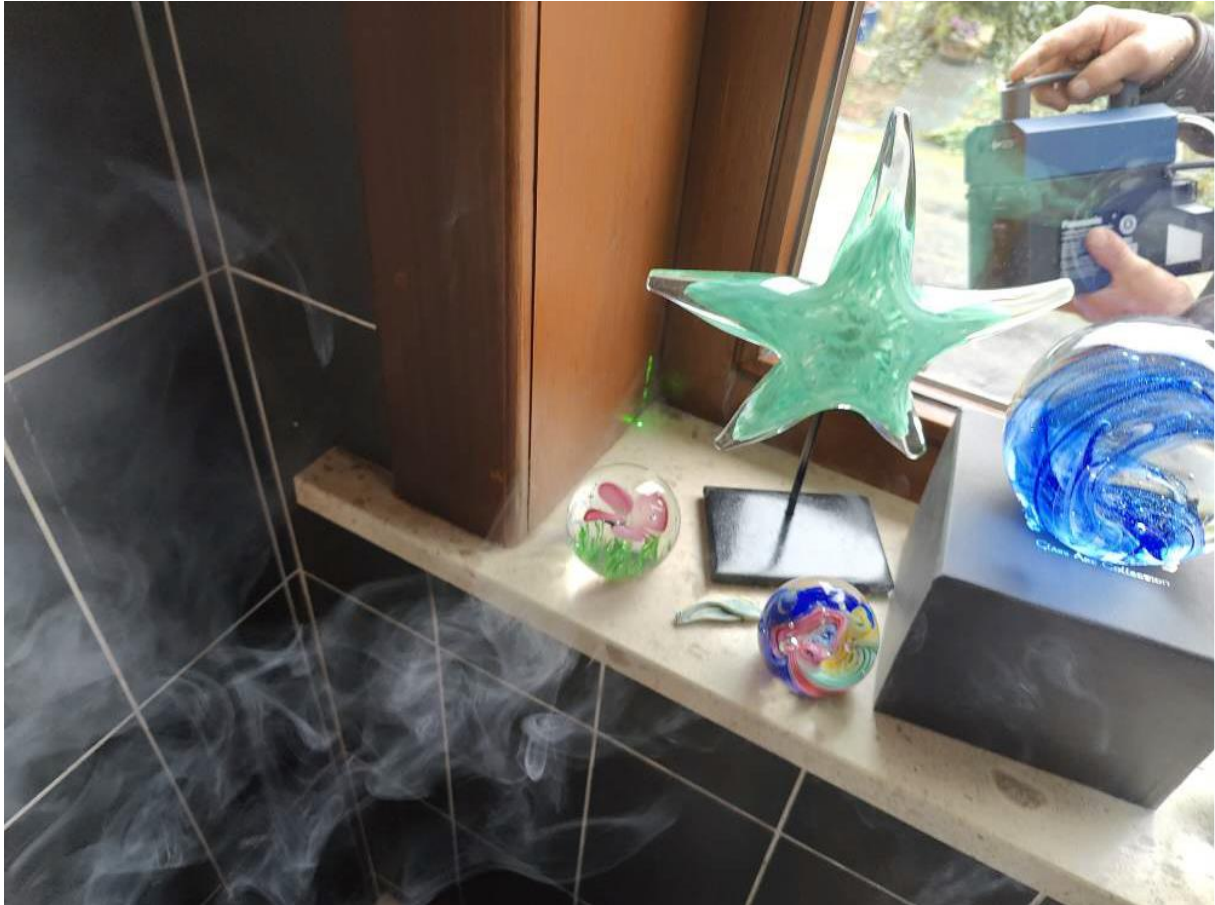
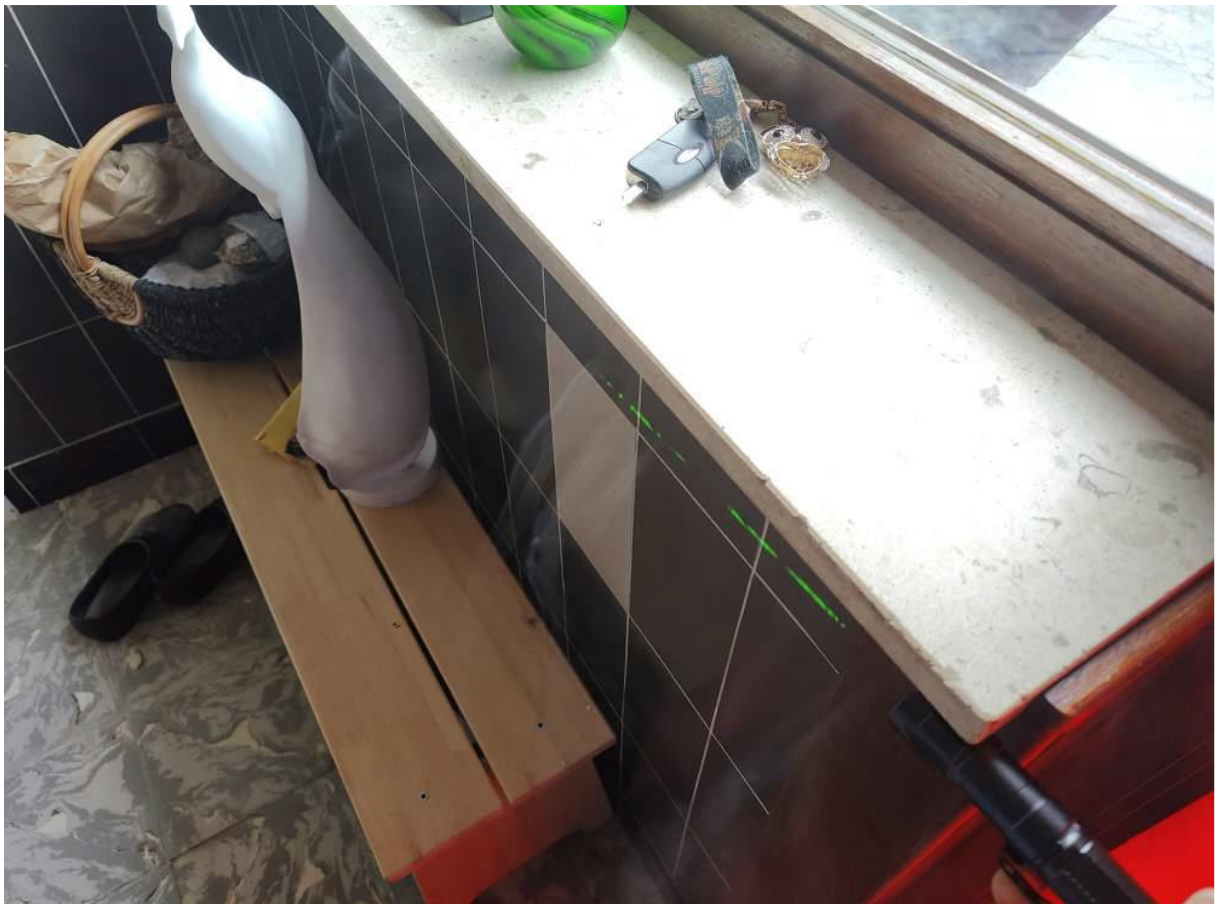
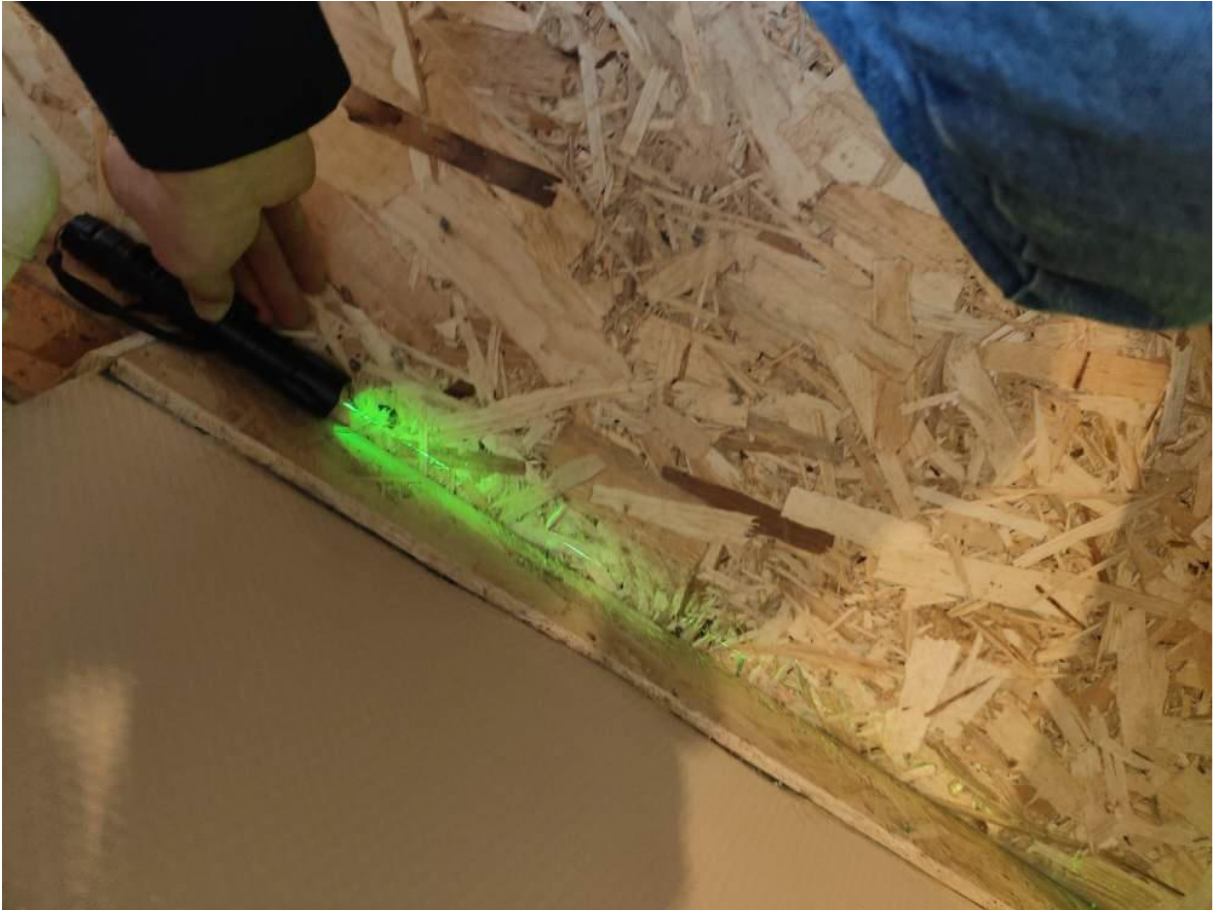
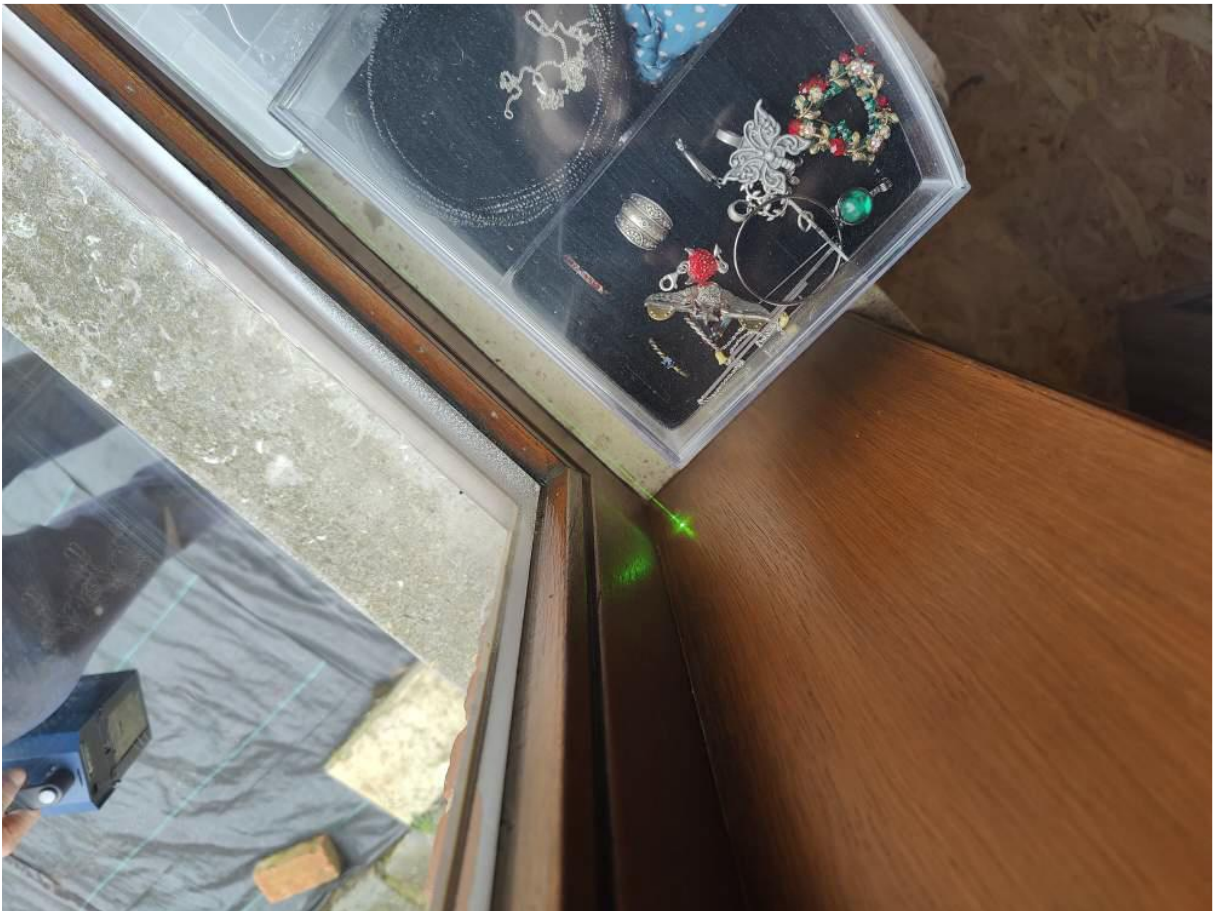
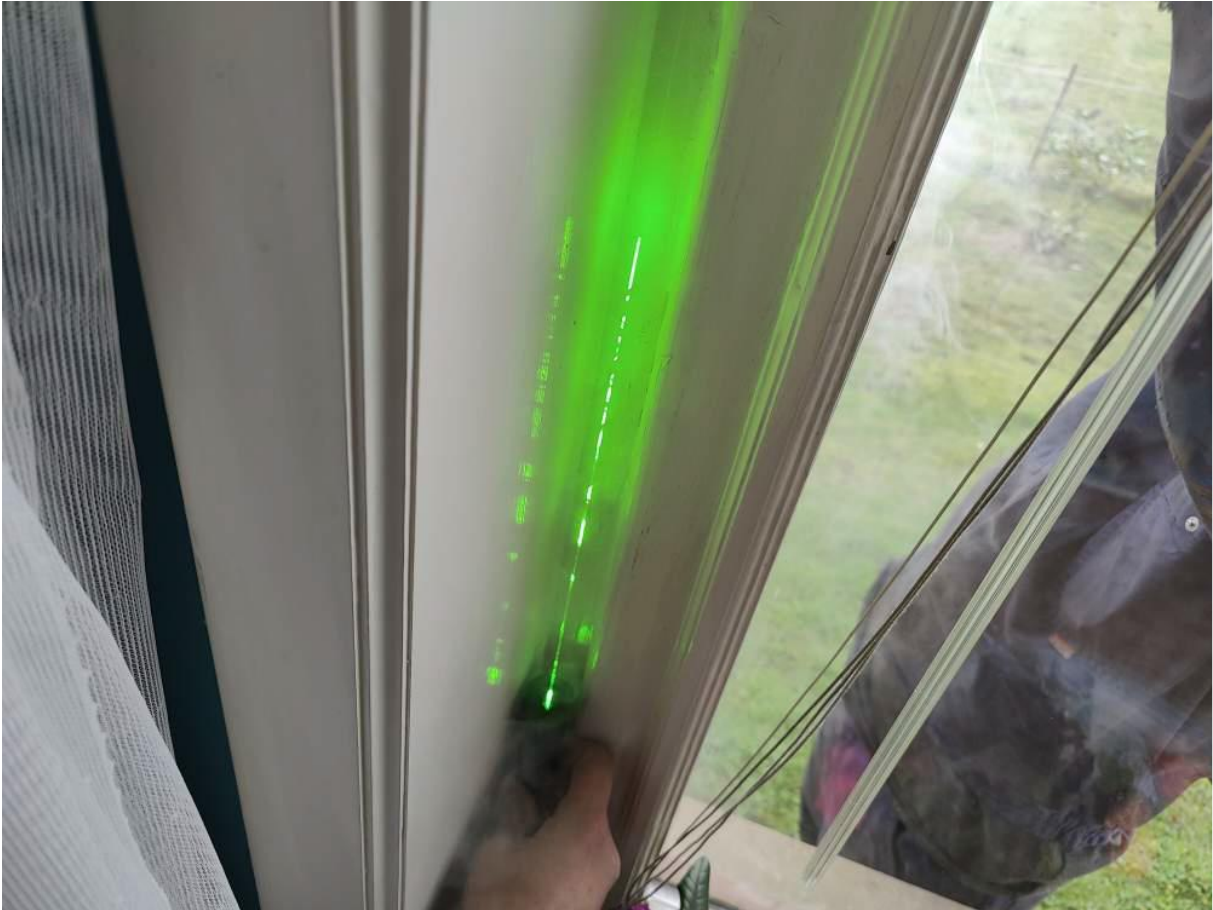
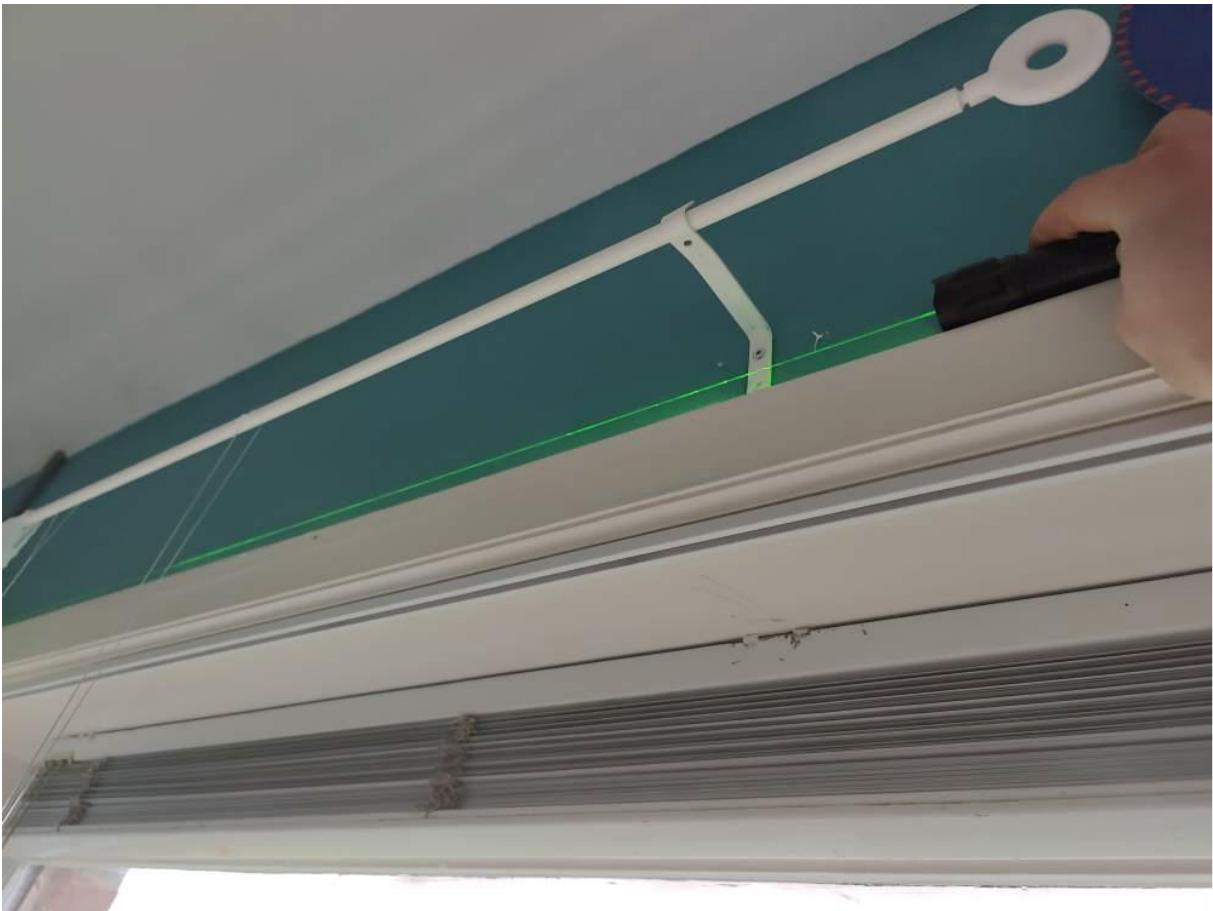
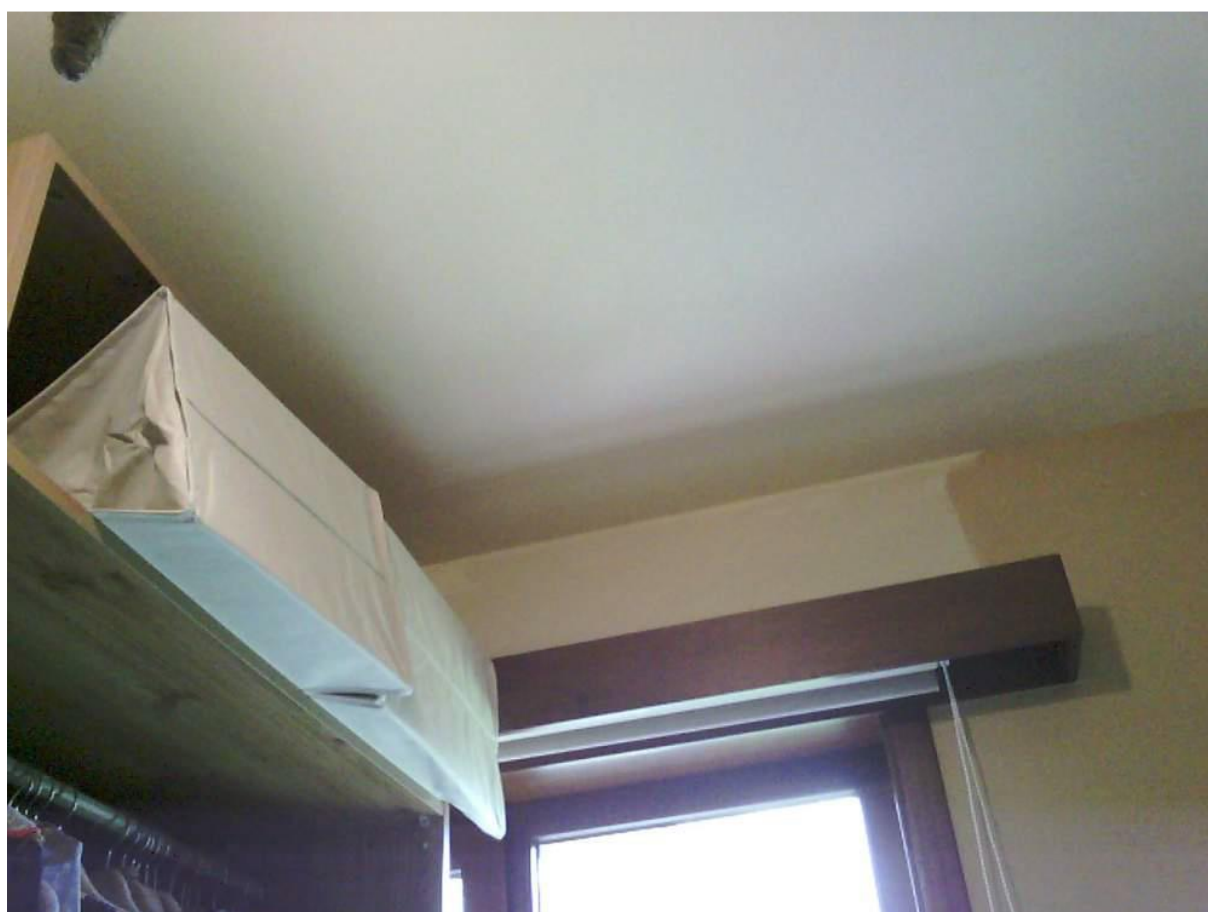
naar eerste indruk werd geen koude- of tochtgevoel in de woning ervaren;  
er werd een thermografische controle van de gebouwschil langs binnenuit gedaan:  
de draagbalken boven de ramen zorgen voor een koudebrug;  
er zijn beperkte warmteverliezen zichtbaar ter hoogte van de randen van de isolatie op de zolder, dit volledig rondom de woning;  
de vloer in de woonkamer had een temperatuur van  $\pm 20$  °C terwijl deze niet geïsoleerd is;  
vervolgens werd de **DDTP-techniek** opgesteld en uitgevoerd om luchtlekken op te sporen:  
thermografische resultaten:  
de voordeur sluit langs de onderzijde niet volledig af;

**er zijn luchtlekken** langs de omkastingen.  
**er zijn luchtlekken** langs de onderkant van de vensterbladen.  
**er zijn luchtlekken** langs de spleten tussen de vensterbladen.

**er zijn luchtlekken** langs de afdichtingen van opengaande ramen.  
**er zijn luchtlekken** langs de glaslatten.

Er werden veel kleine luchtlekken en enkele grotere vastgesteld;  
de oude ramen en deuren vertonen de meeste luchtlekken;  
mogelijk wordt het koude-/tochtgevoel niet enkel door de som van alle kleine luchtlekken veroorzaakt, maar ook door convectiestromen langs de muren en de ramen;  
de muren werden in de spouw geïsoleerd, maar hierbij is men natuurlijk beperkt in dikte (hier  $\pm 7$  cm);  
tocht- en koudegevoel is een zeer persoonlijk begrip. Niet elke persoon is hier even gevoelig voor;  
een valkuil bij tocht- en koudegevoel is dat men zich hier plots aan begint te storen. Door hier de focus op te leggen kan men zich hier veel feller aan storen;  
het is mogelijk dat het vervangen van de ramen en deuren het probleem deels oplost, maar dit is geen garantie.
