**chadebeeld:**

**Inspectie:**

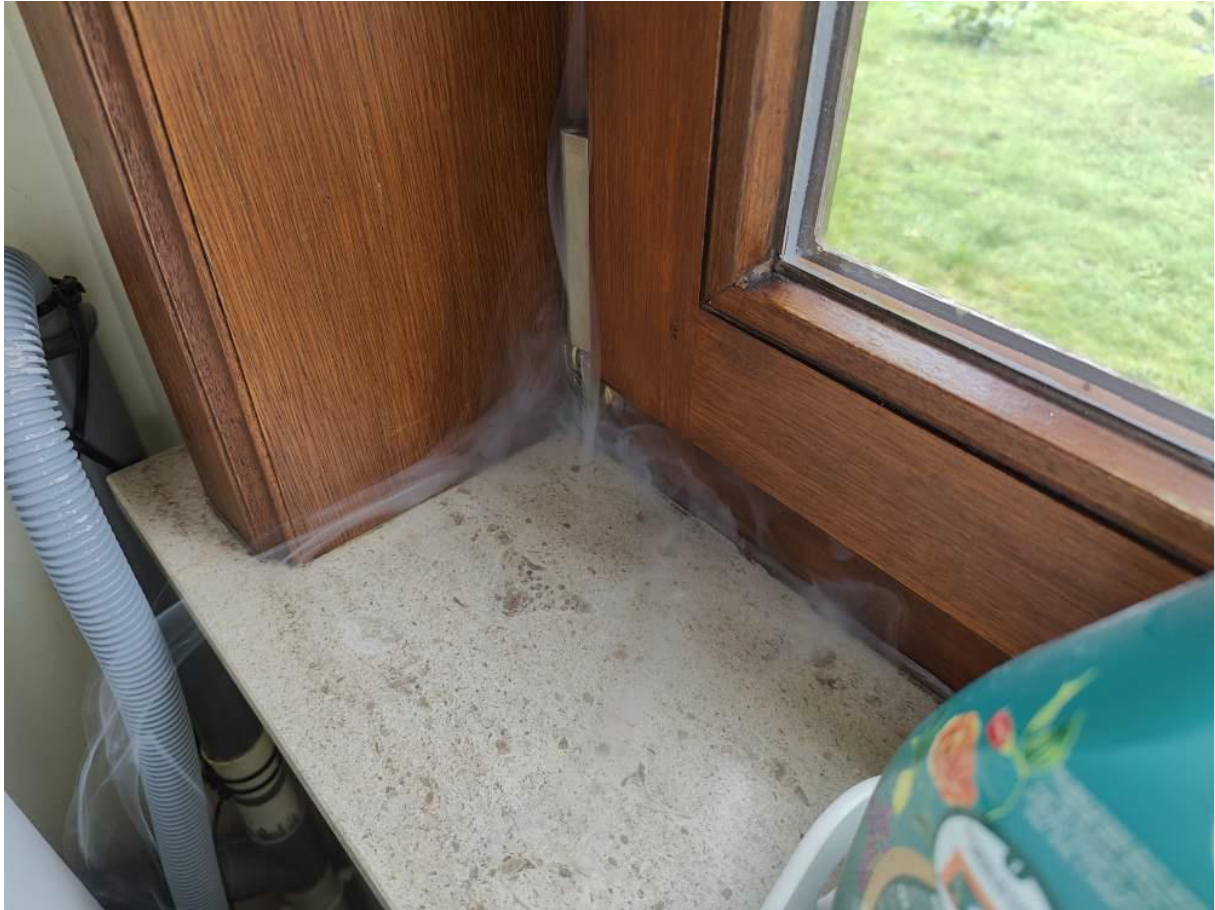
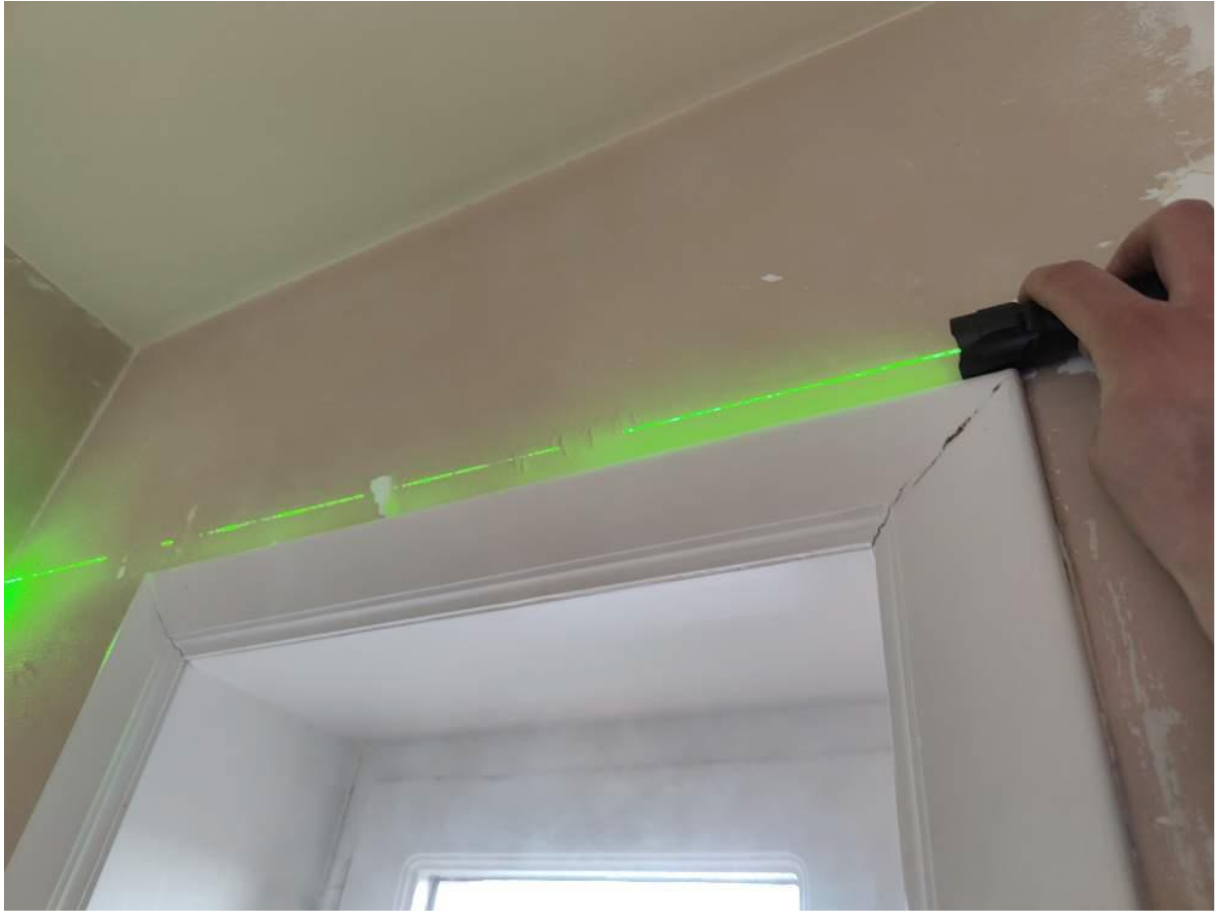
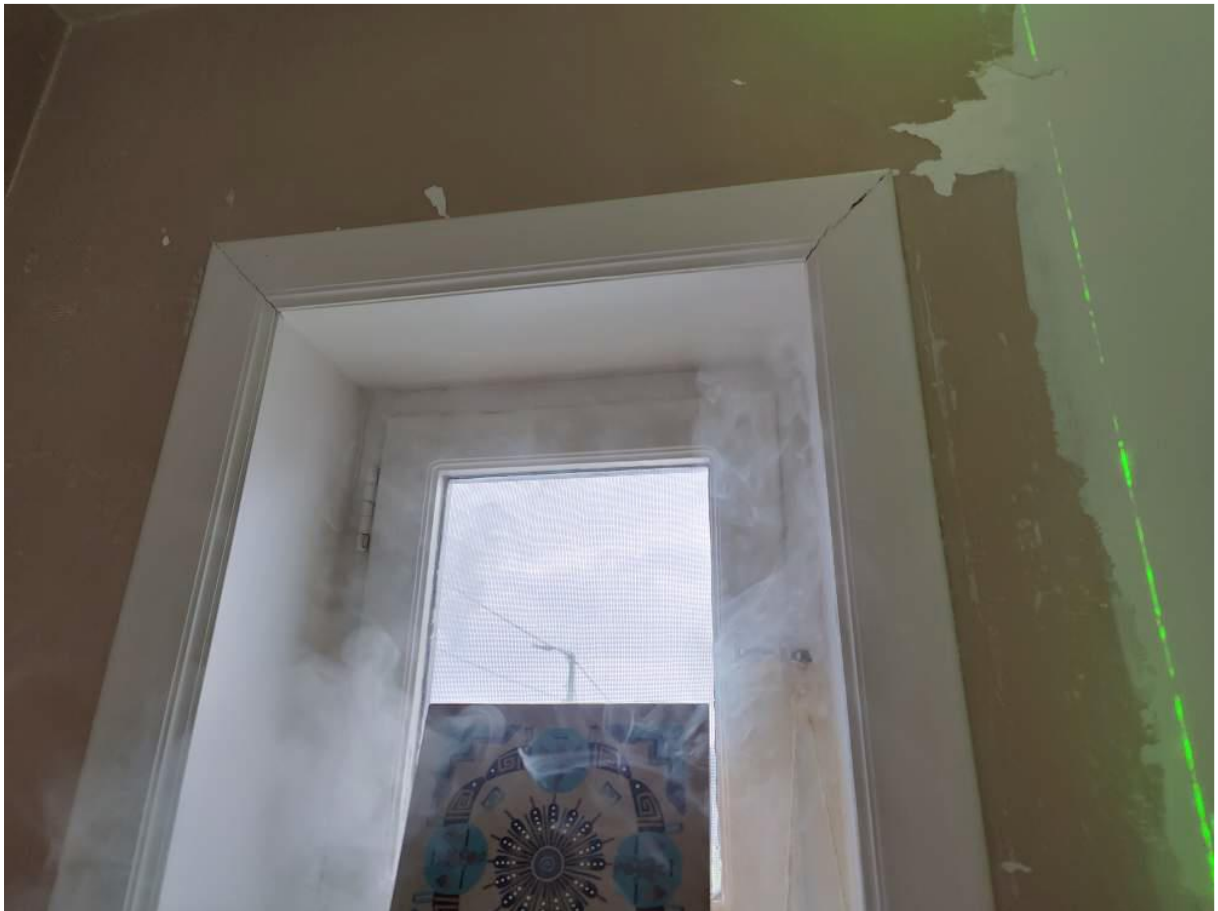
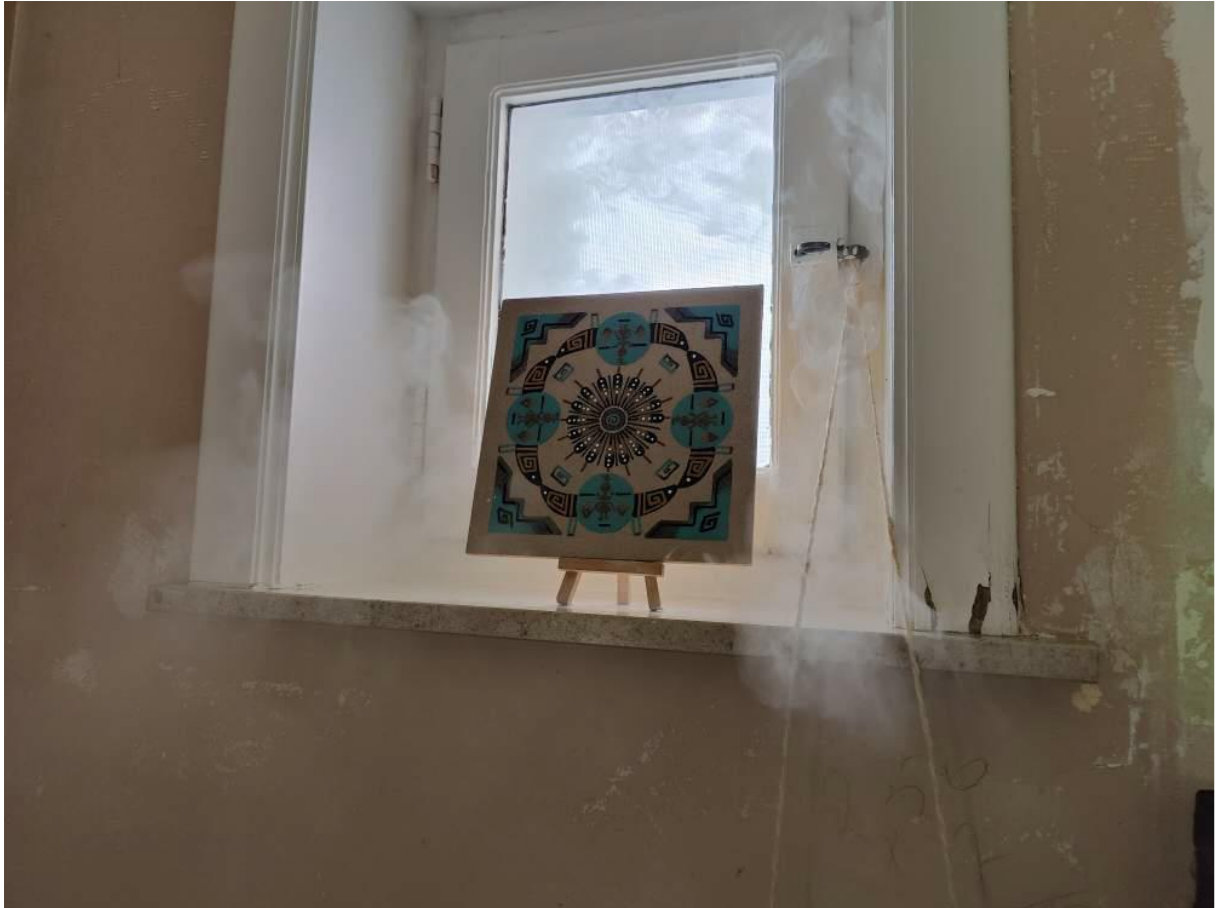
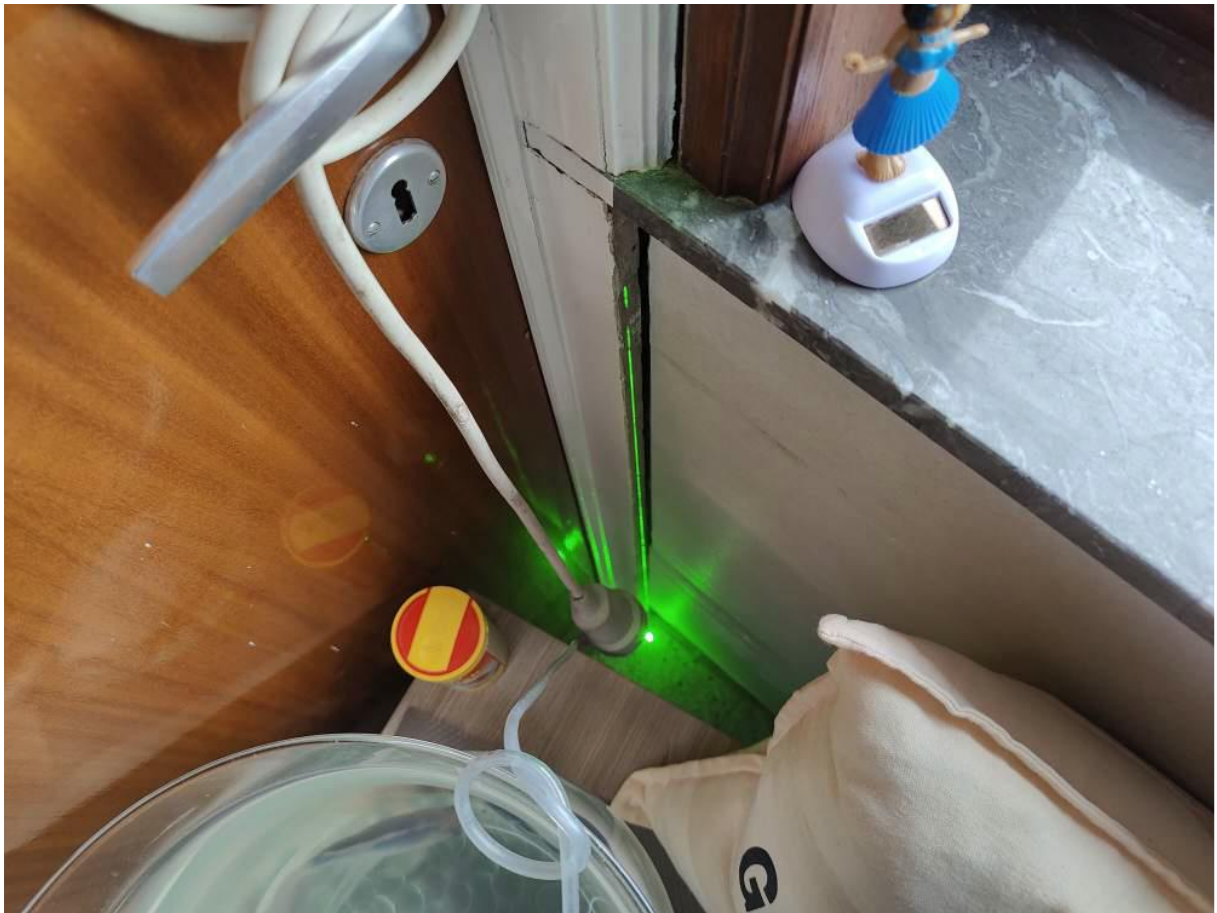
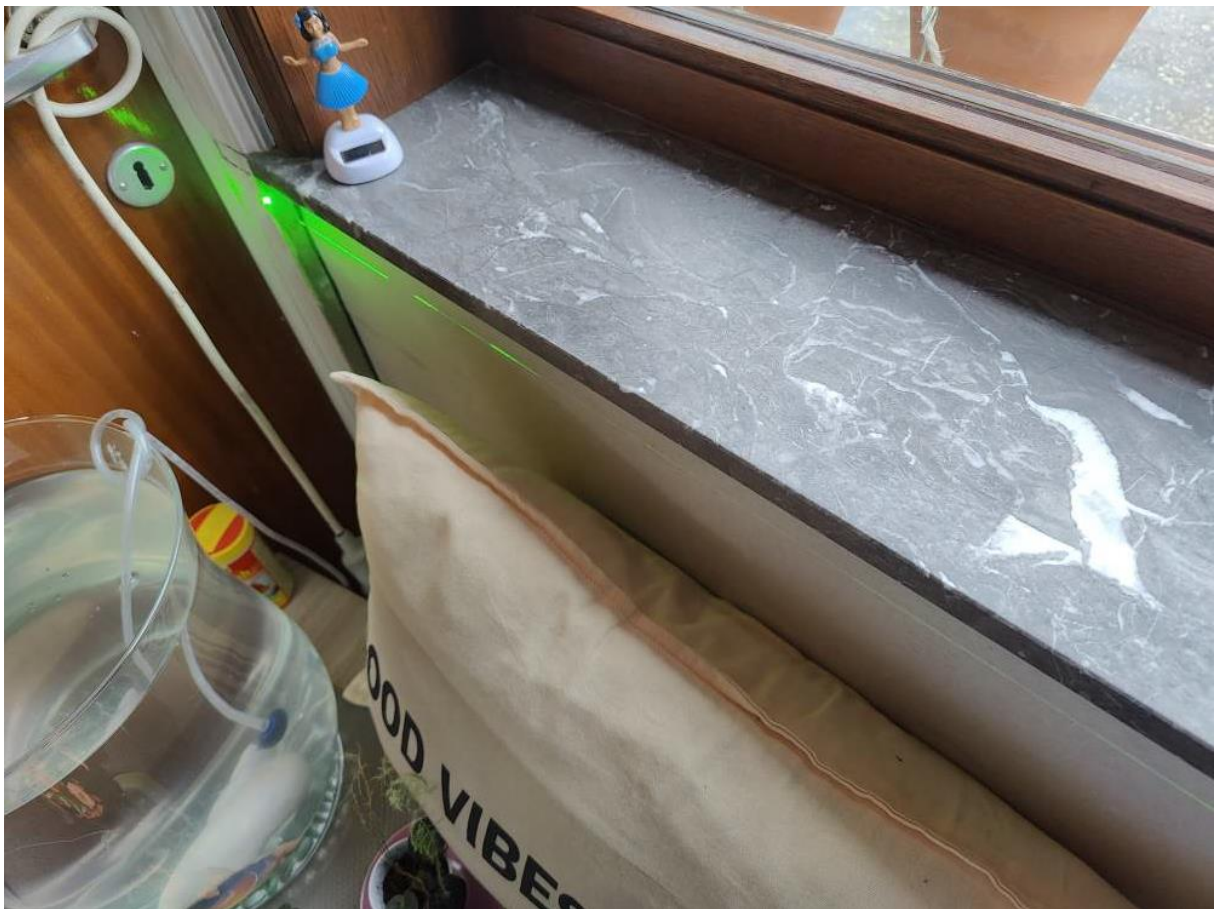
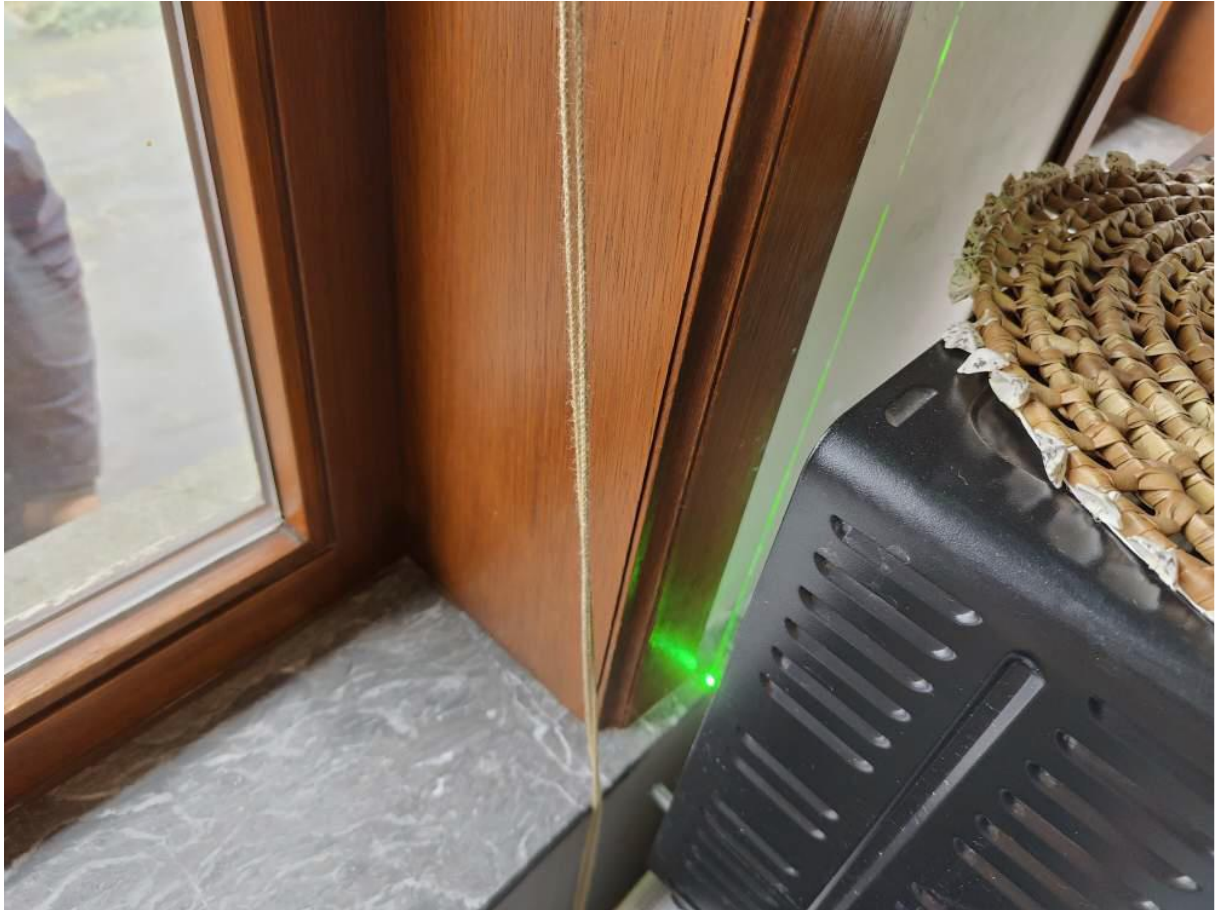
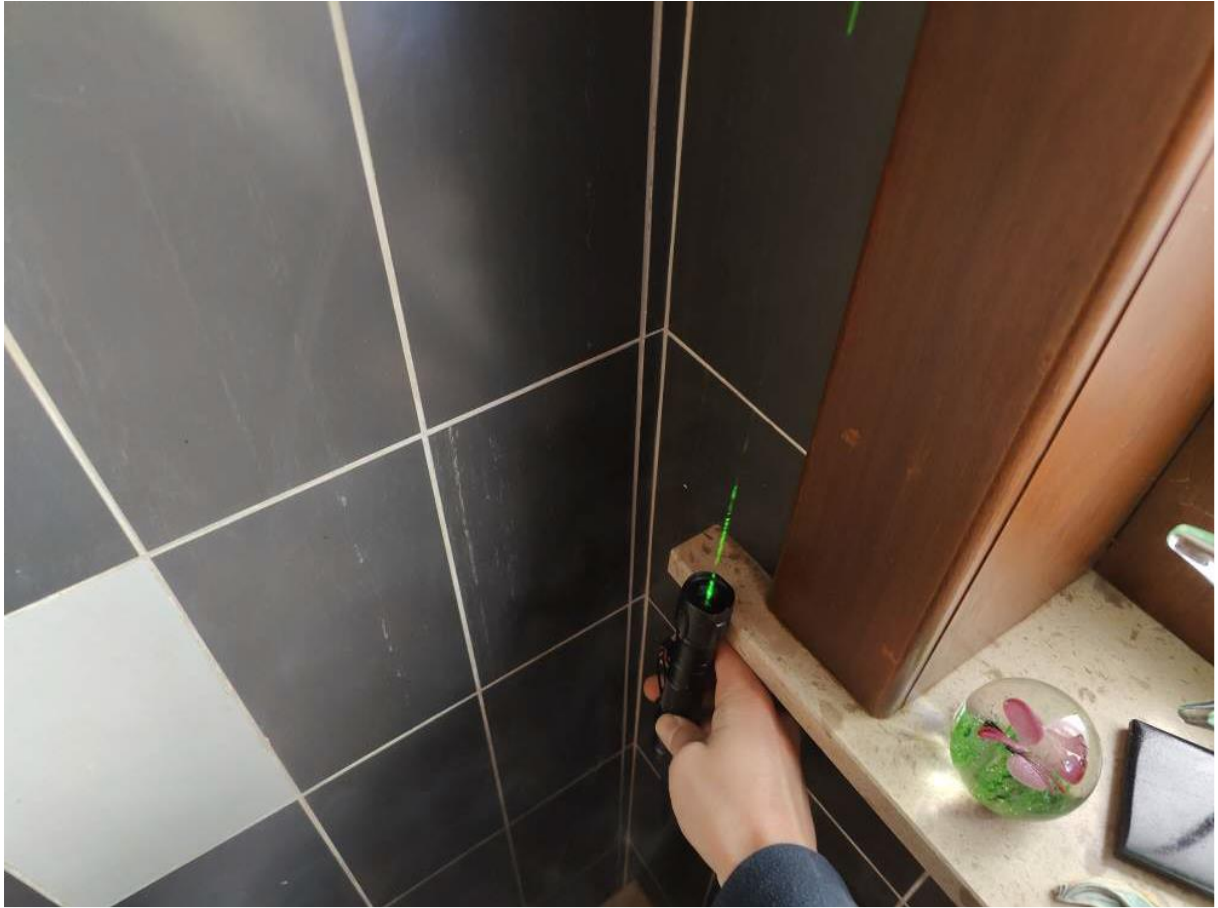
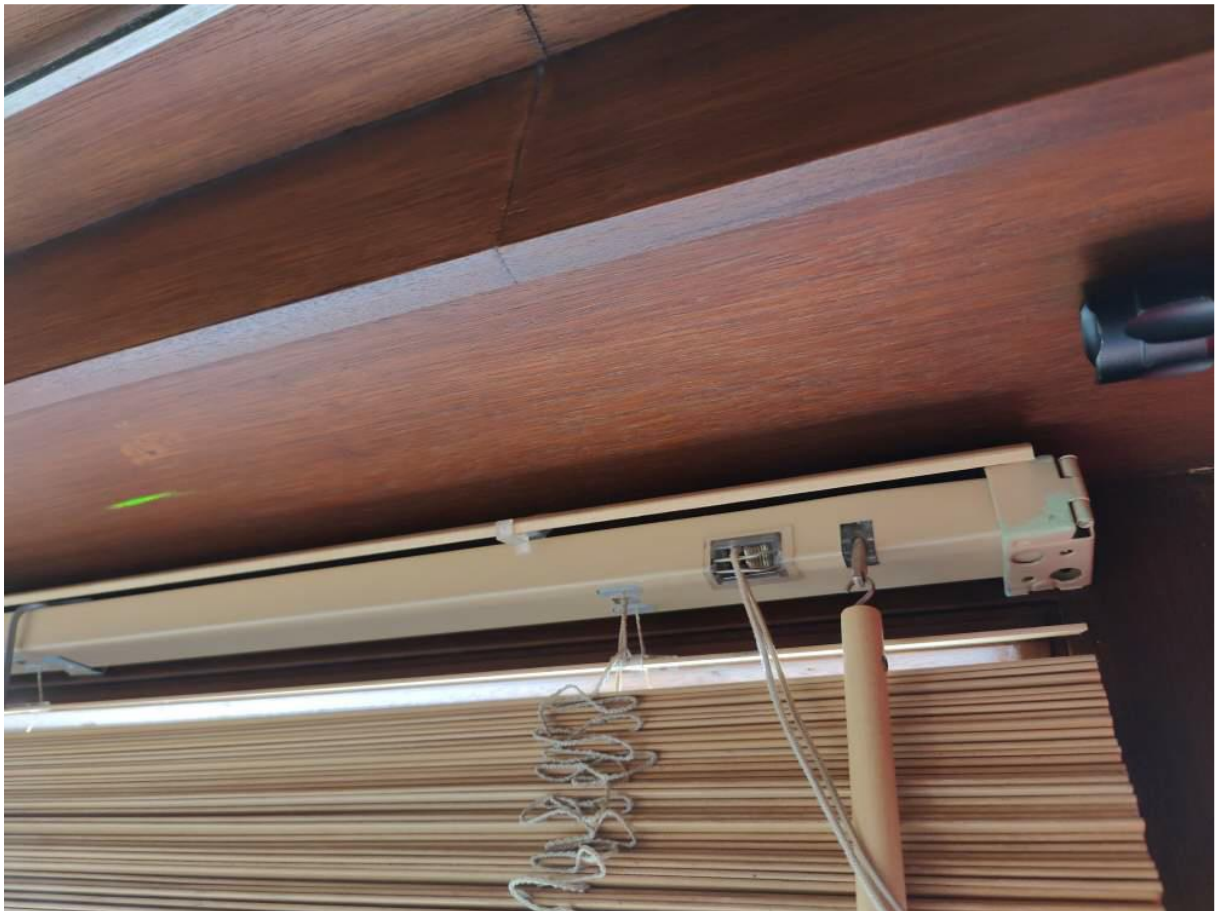
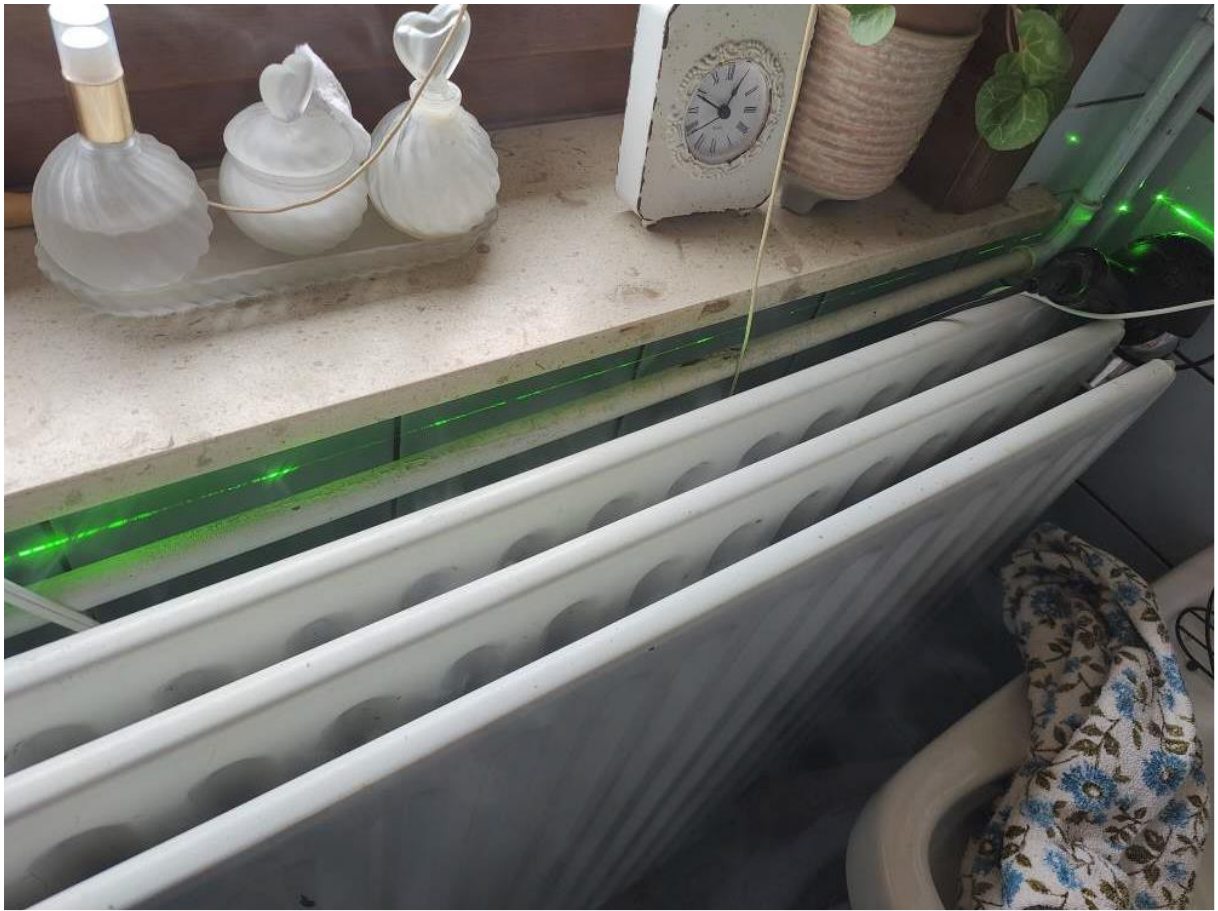
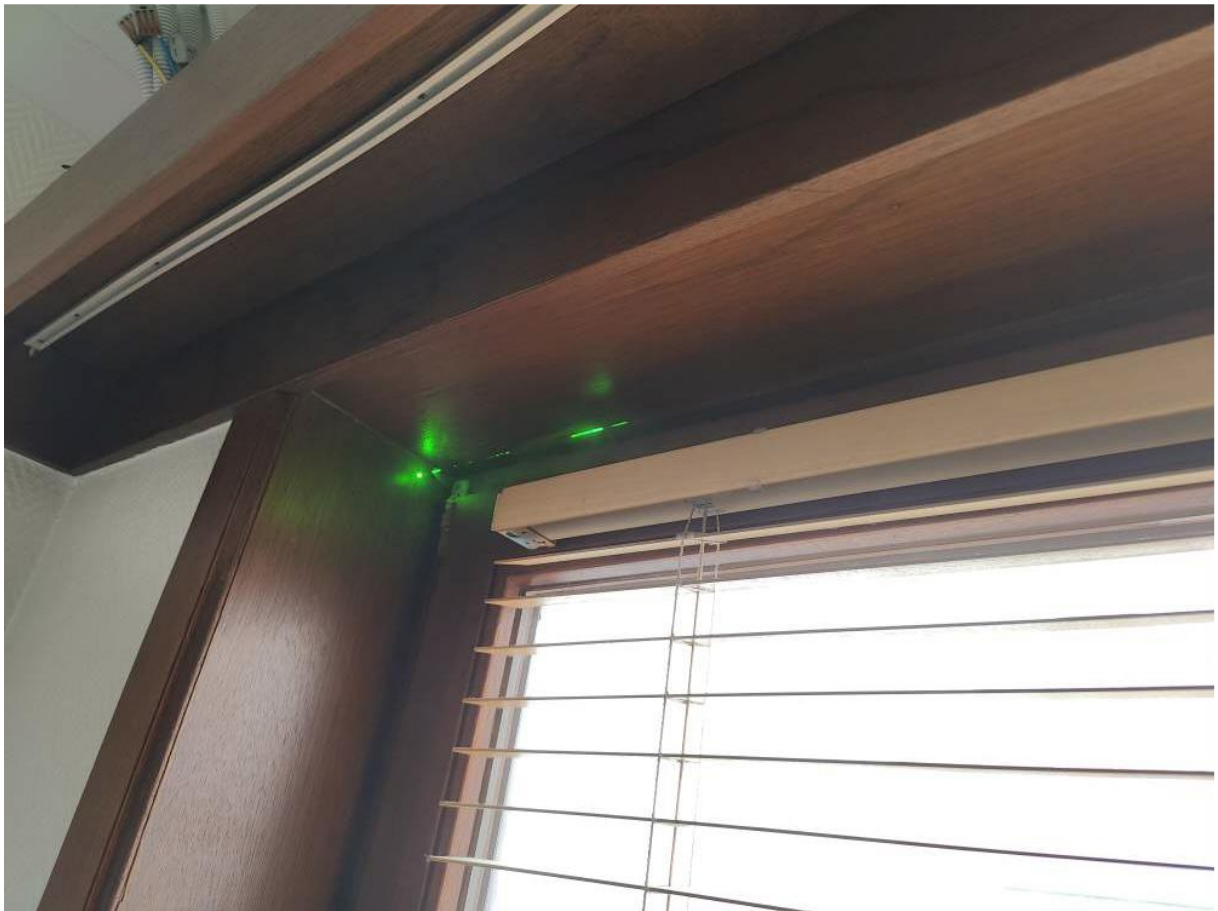
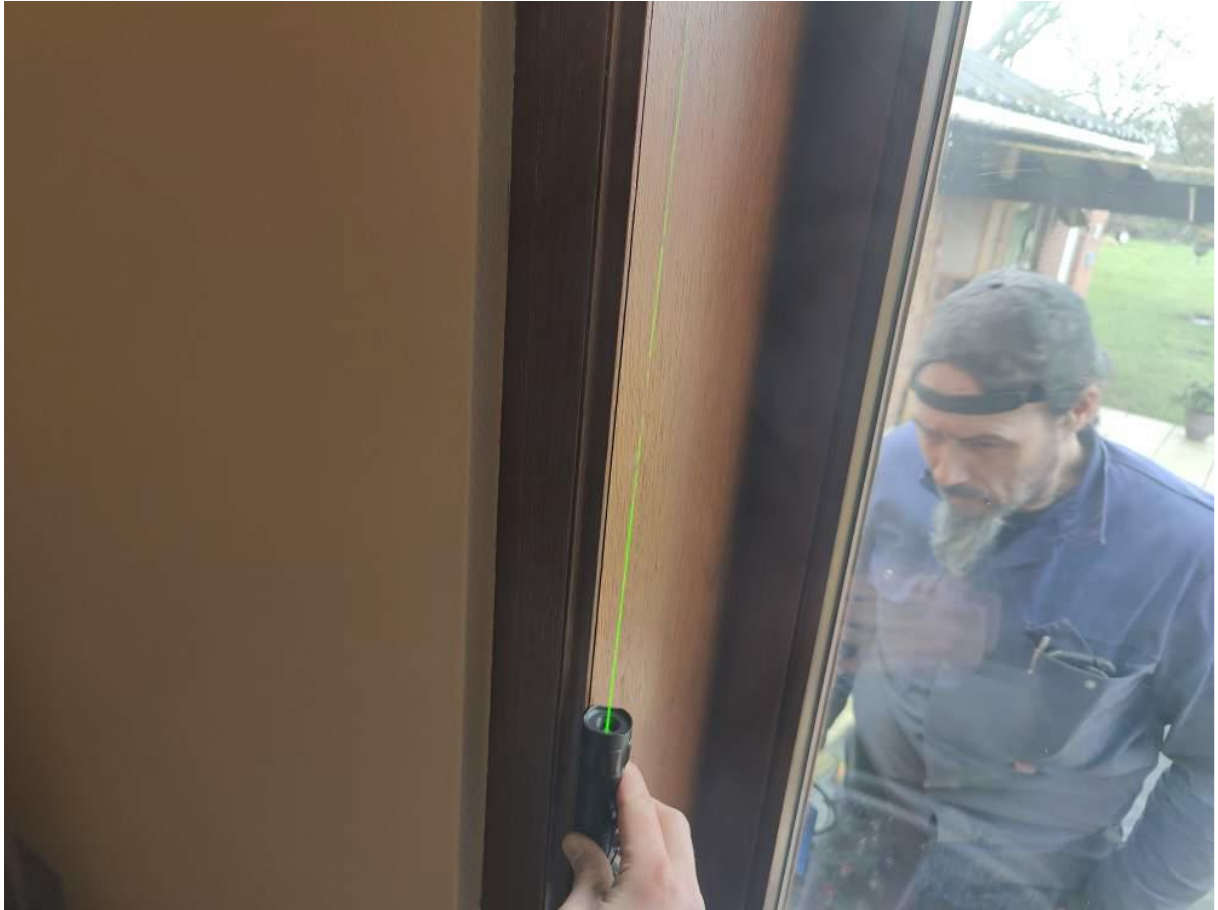
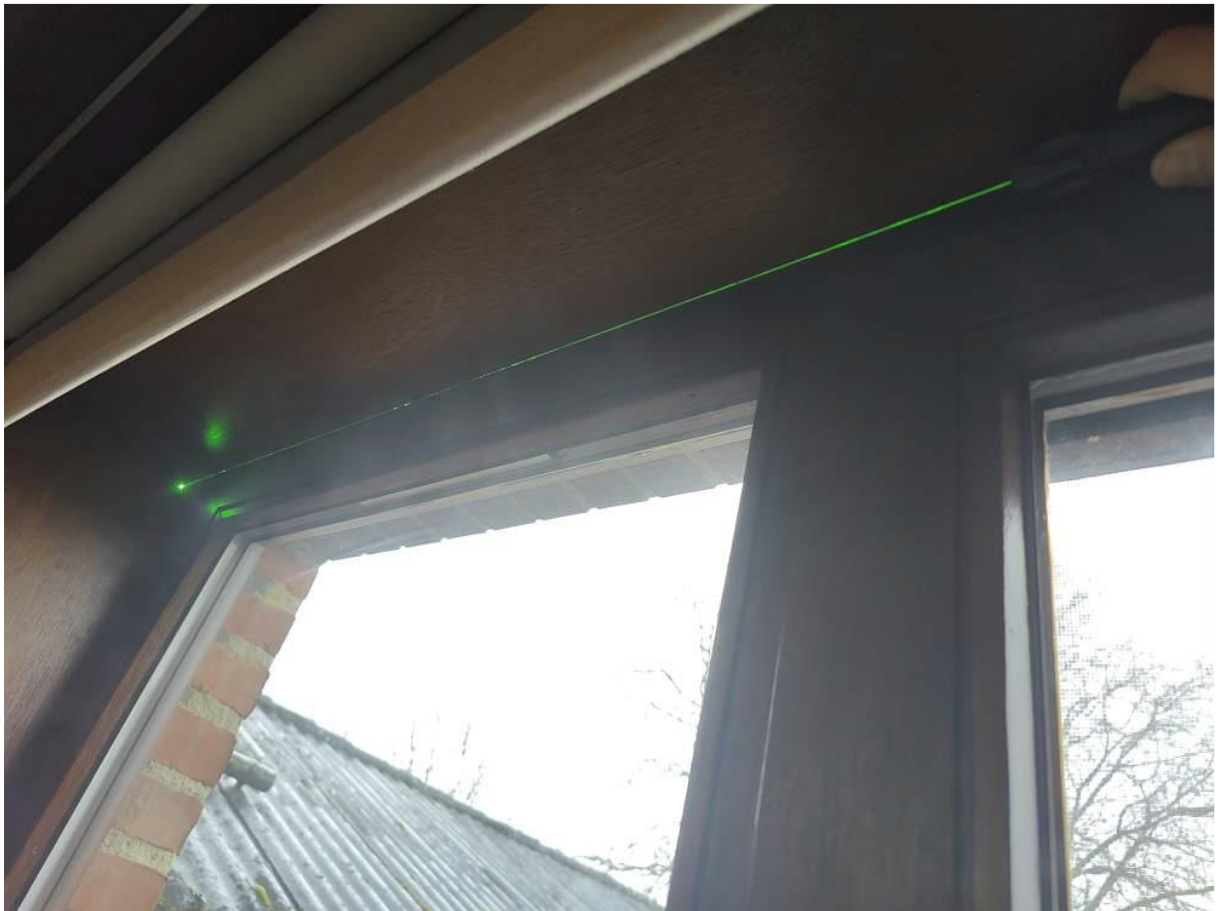
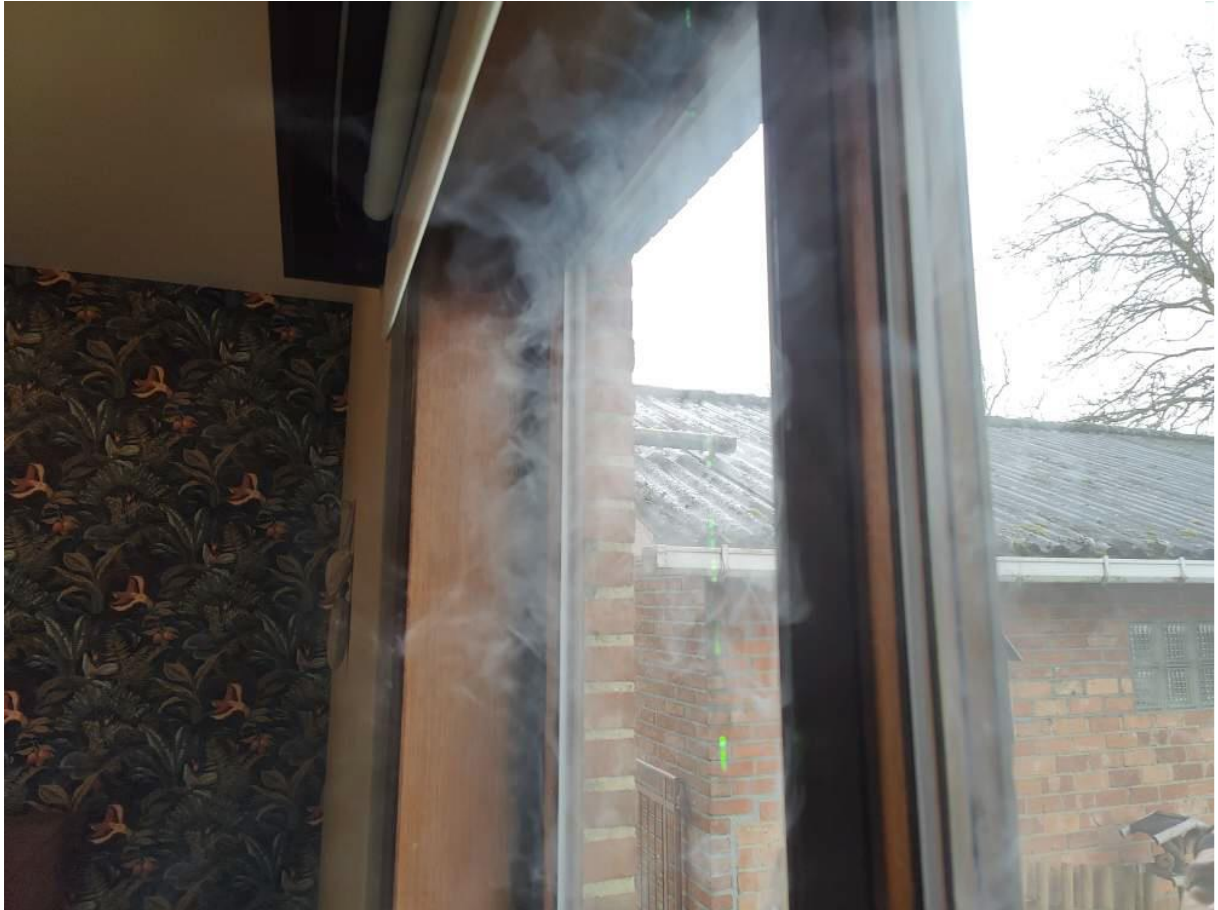
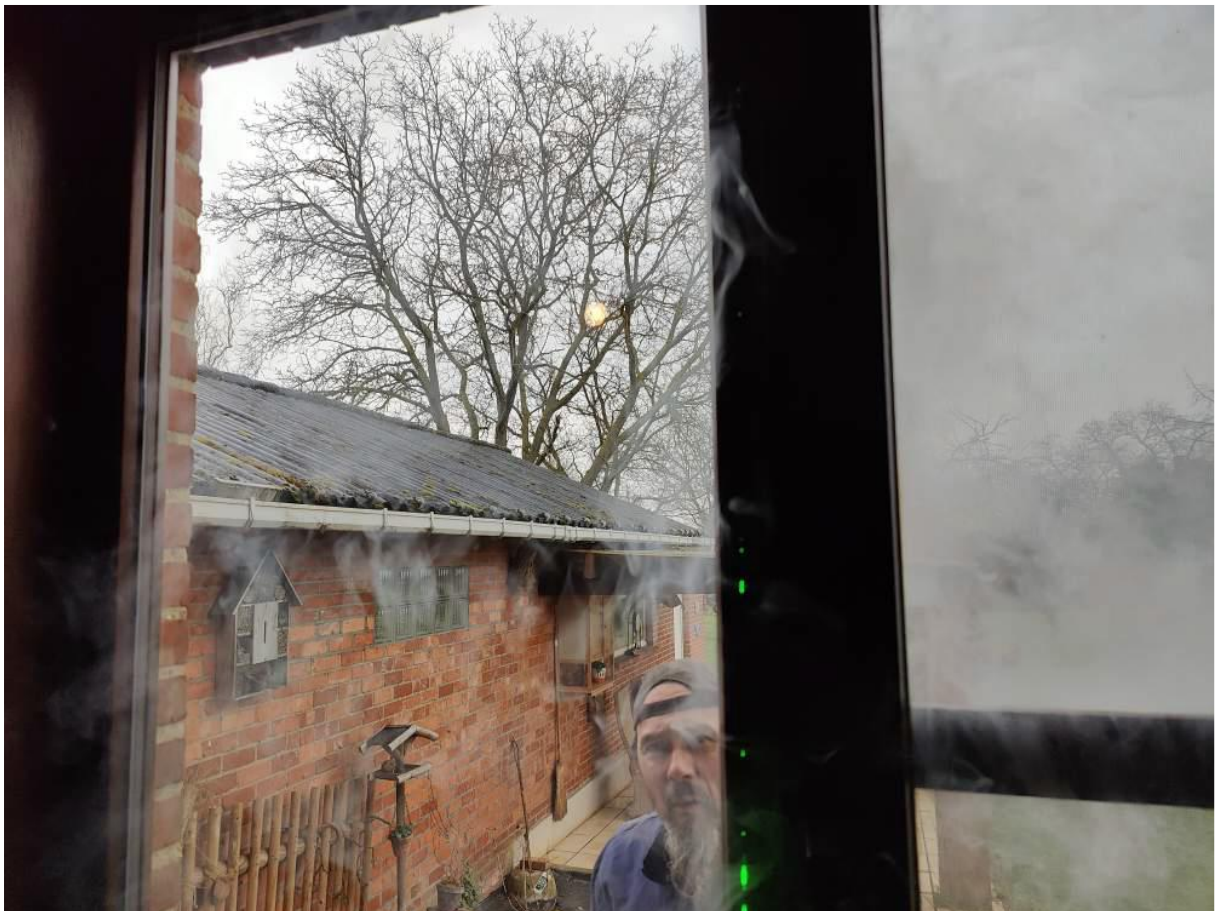
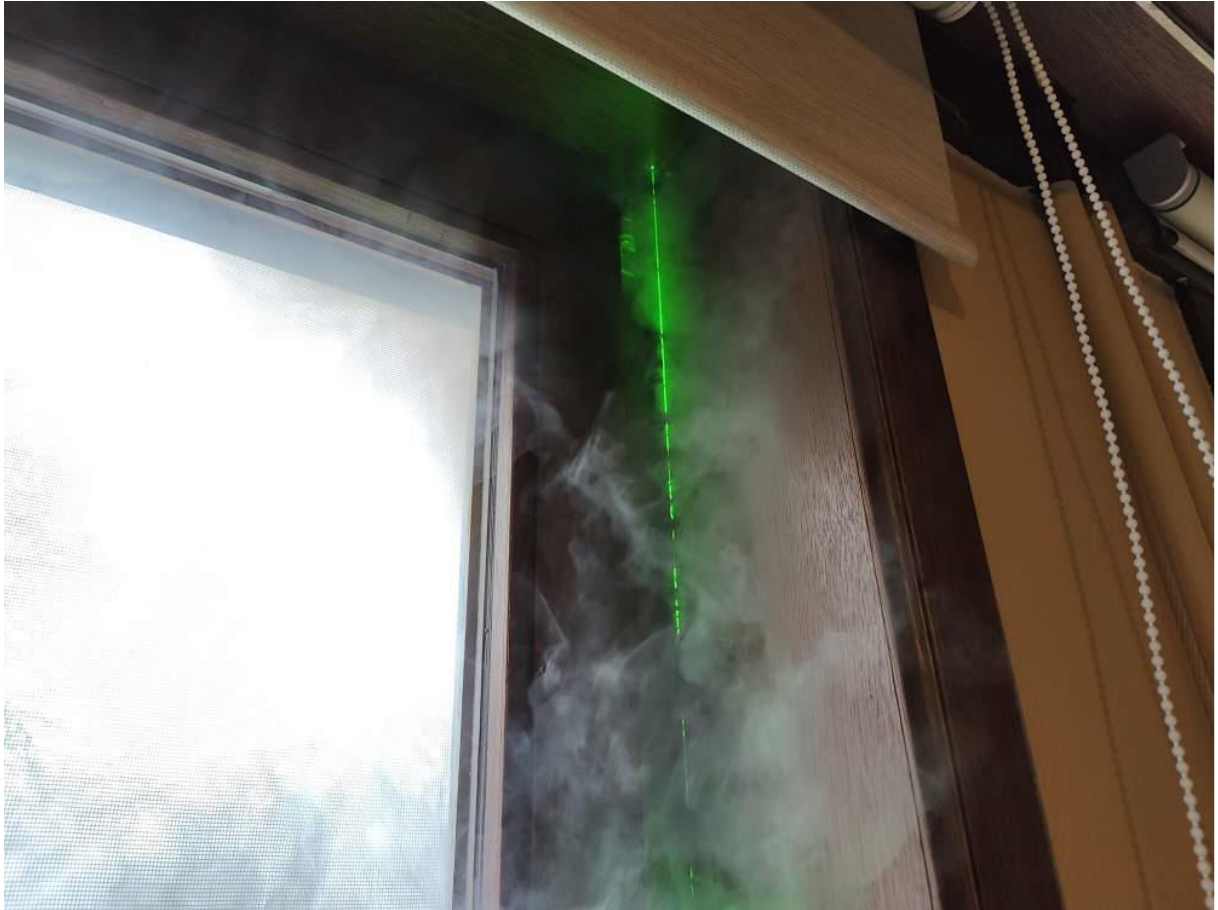
naar eerste indruk werd geen koude- of tochtgevoel in de woning ervaren;  
er werd een thermografische controle van de gebouwschil langs binnenuit gedaan:  
de draagbalken boven de ramen zorgen voor een koudebrug;  
er zijn beperkte warmteverliezen zichtbaar ter hoogte van de randen van de isolatie op de zolder, dit volledig rondom de woning;  
de vloer in de woonkamer had een temperatuur van  $\pm 20$  °C terwijl deze niet geïsoleerd is;  
vervolgens werd de **DDTP-techniek** opgesteld en uitgevoerd om luchtlekken op te sporen:  
thermografische resultaten:  
de voordeur sluit langs de onderzijde niet volledig af;

**er is een luchtlek** via de plint in de buitenhoek van de slaapkamer;  
**er is een luchtlek** via de oude brievenbus naast de voordeur;  
**er is een luchtlek** via de afkasting van het kleine raam naast de voordeur;

**er is een luchtlek** via de open spleet onder het linkse keukenraam;  
**er is een luchtlek** via het kleine raam in de badkamer;  
resultaten rookproeven:  
er is een groot luchtlek langs de voordeur;
