**chadebeeld:**

**Inspectie:**

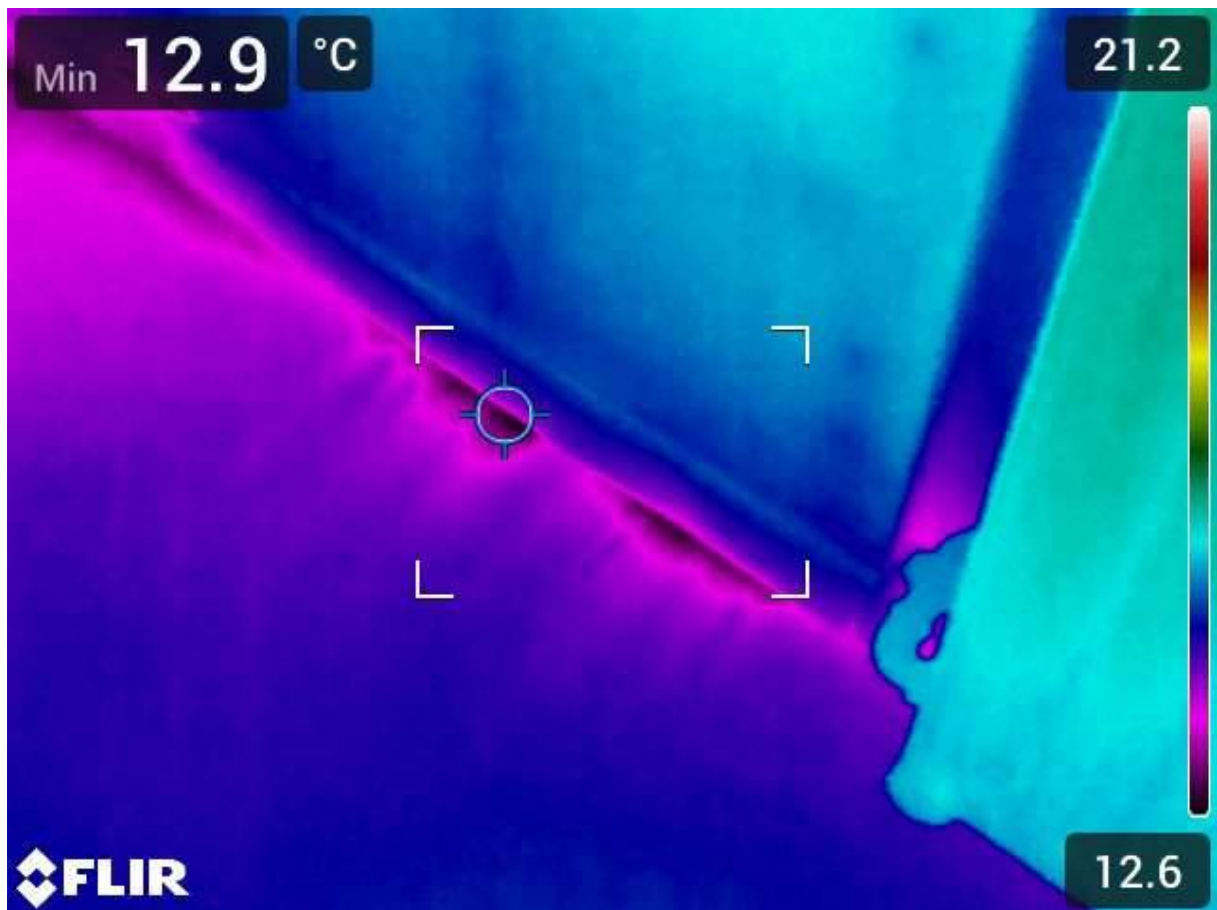
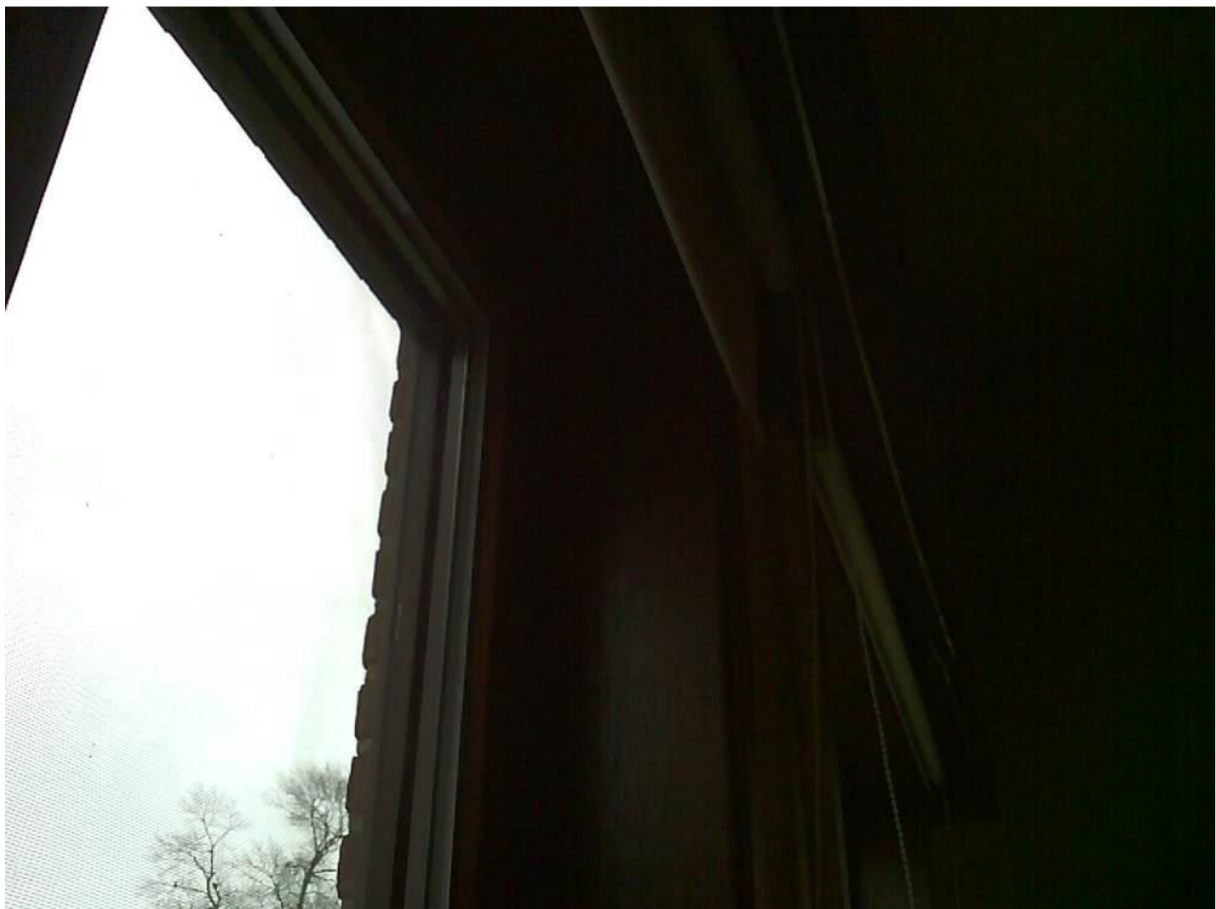
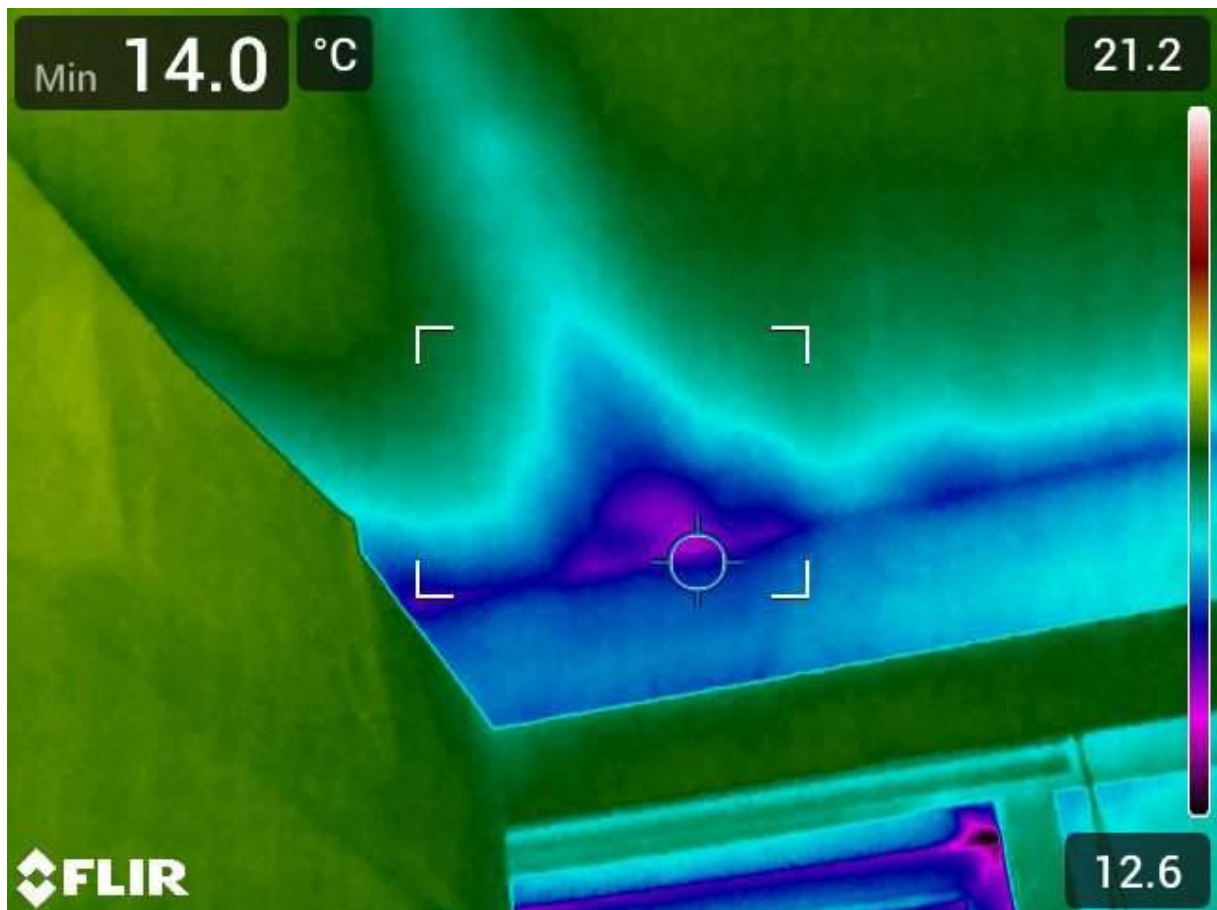
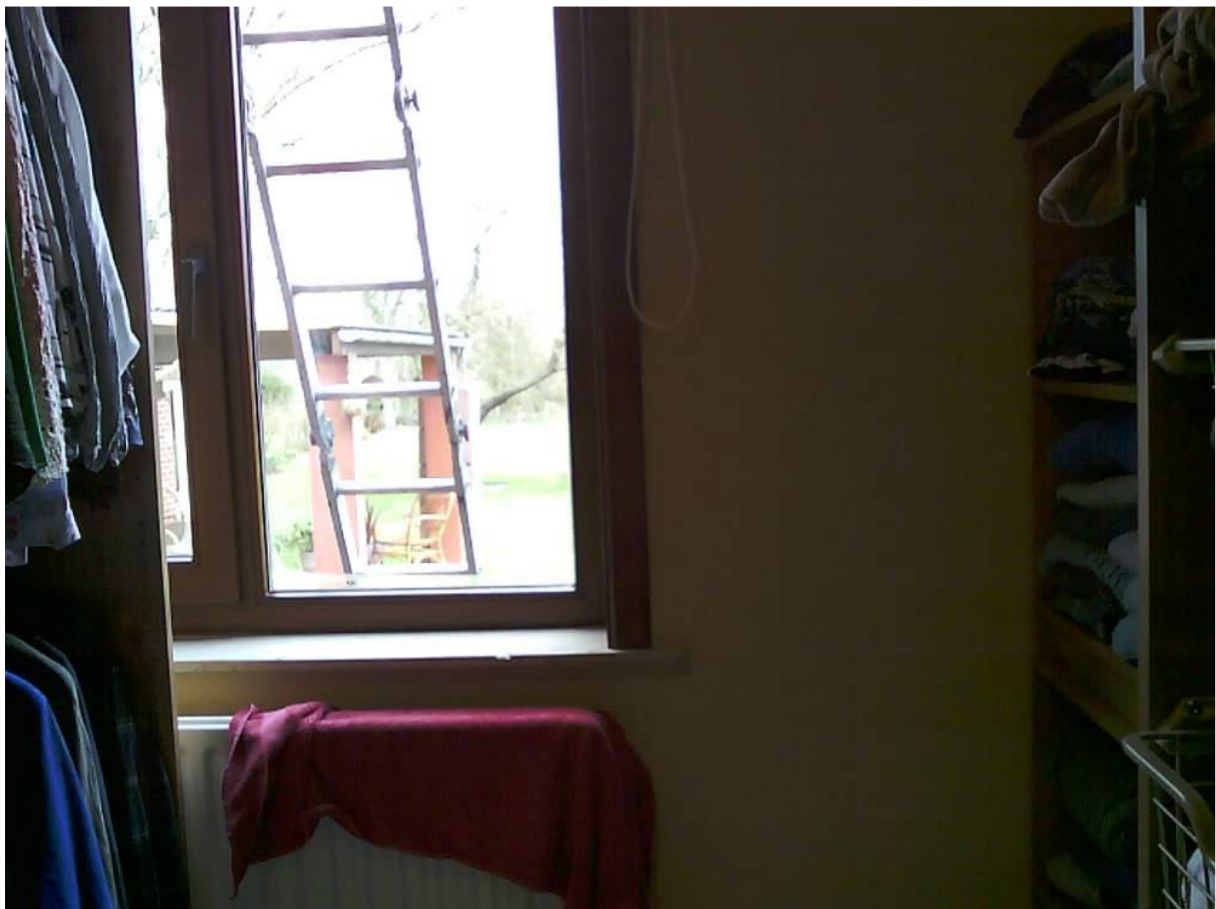
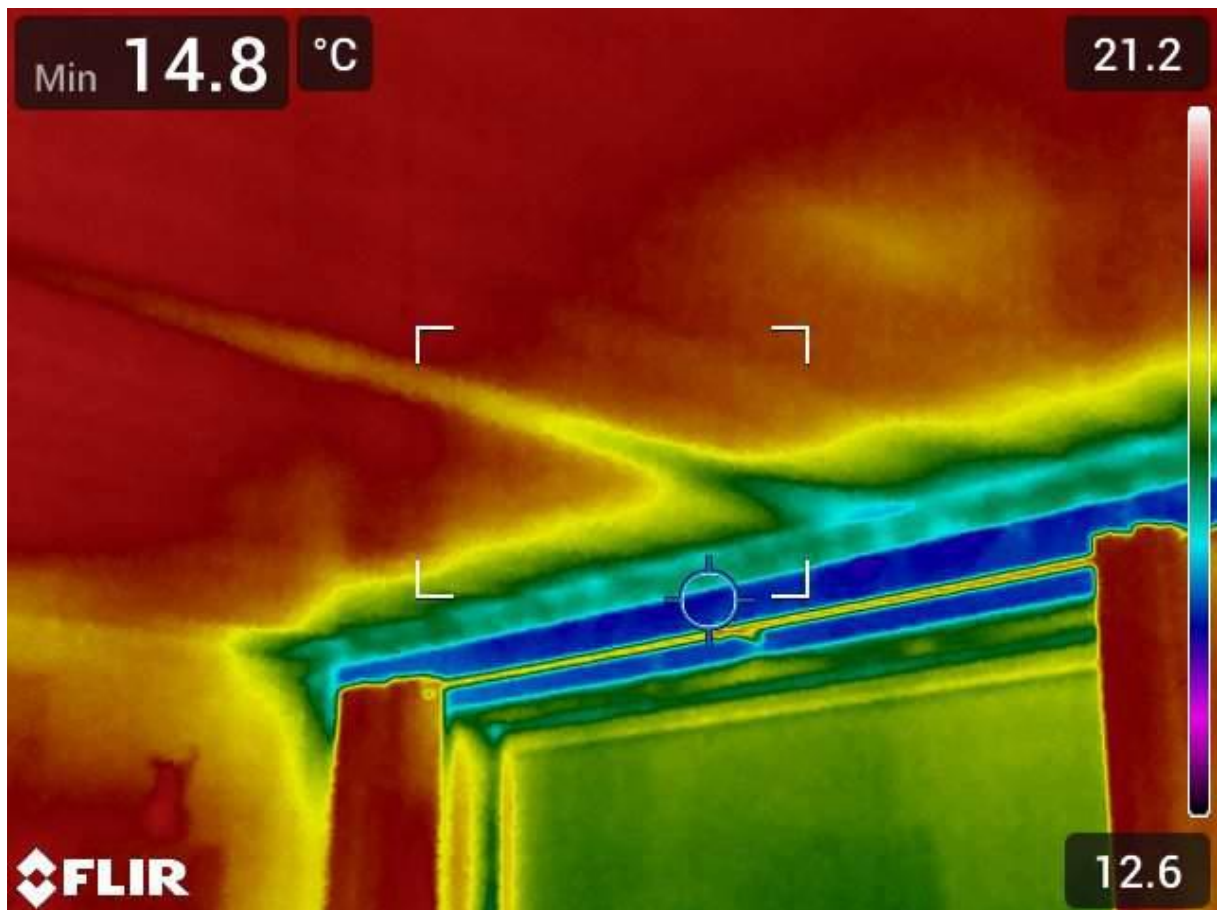
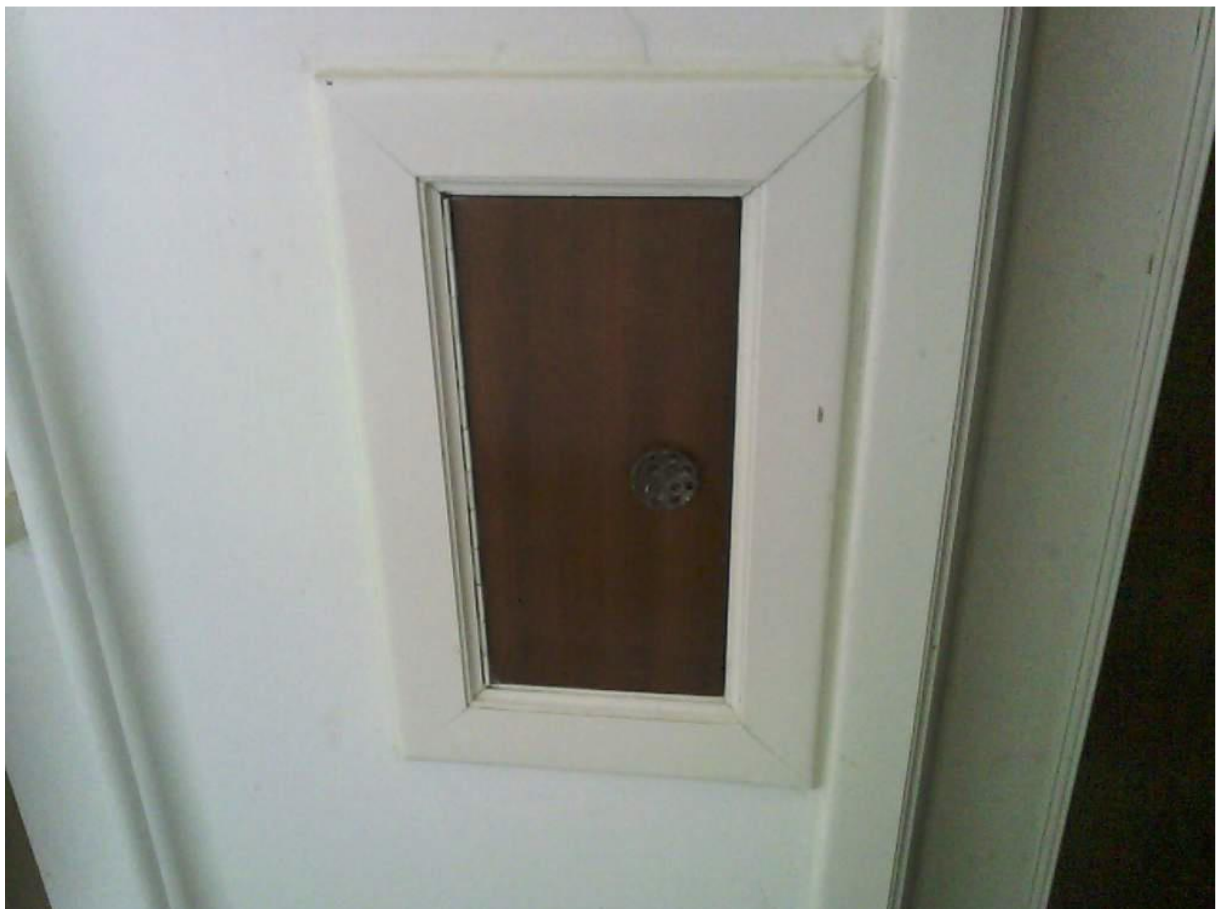
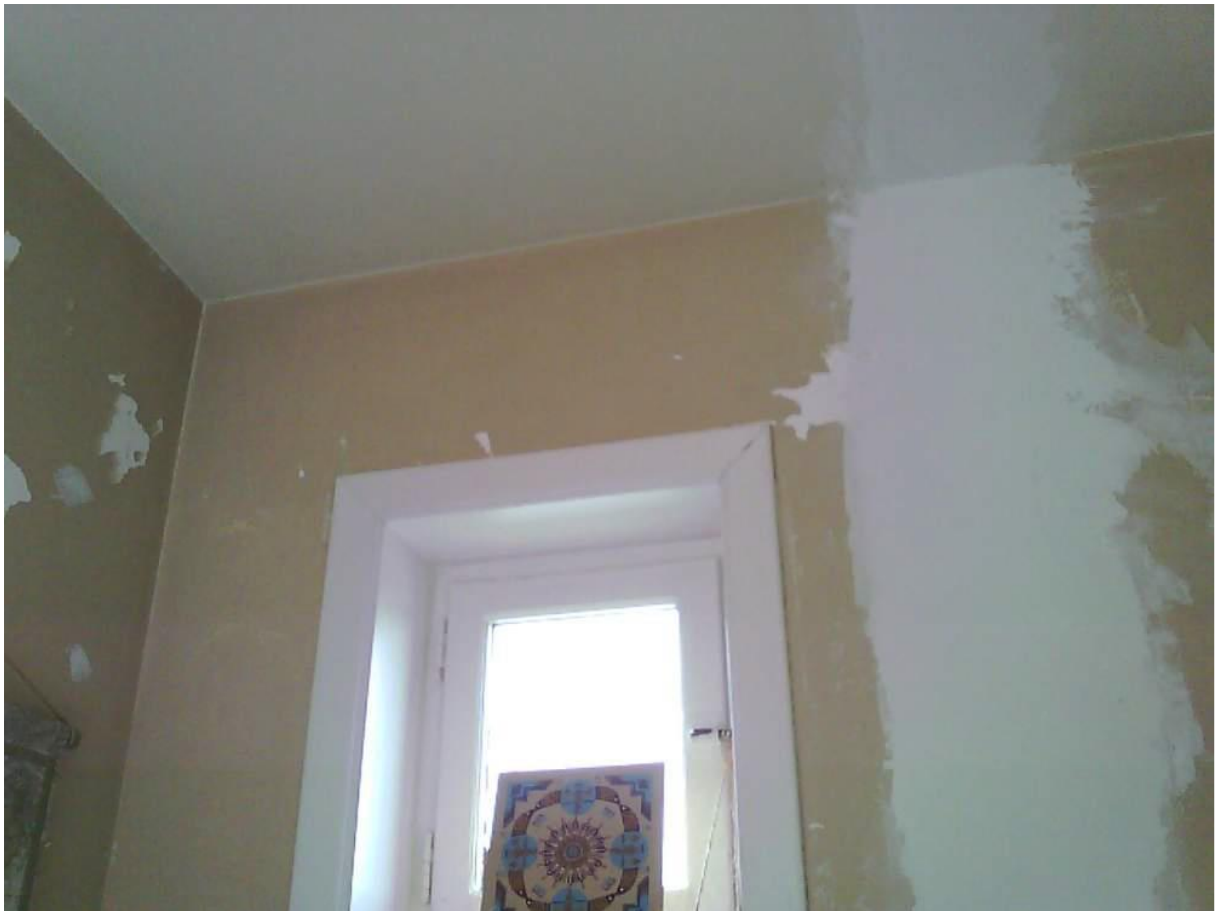
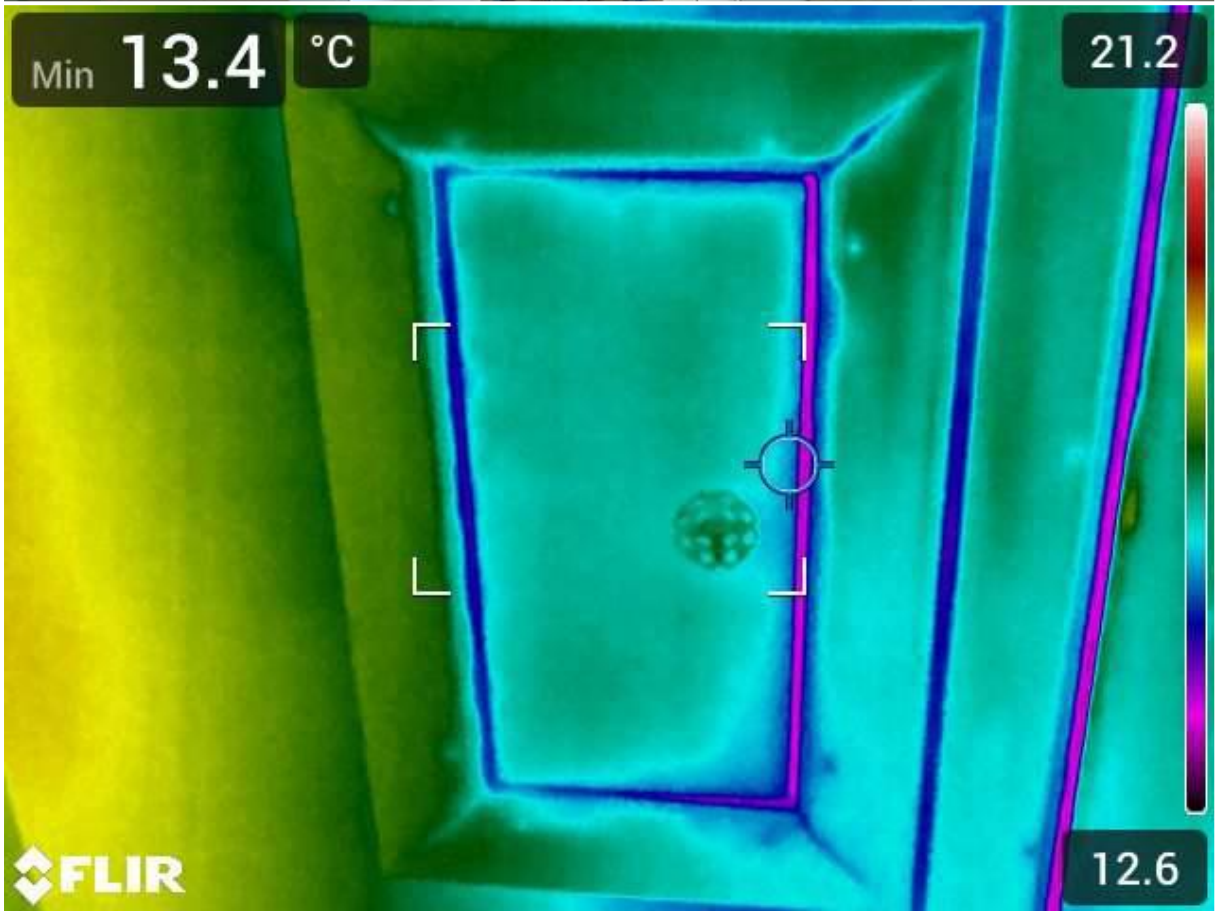
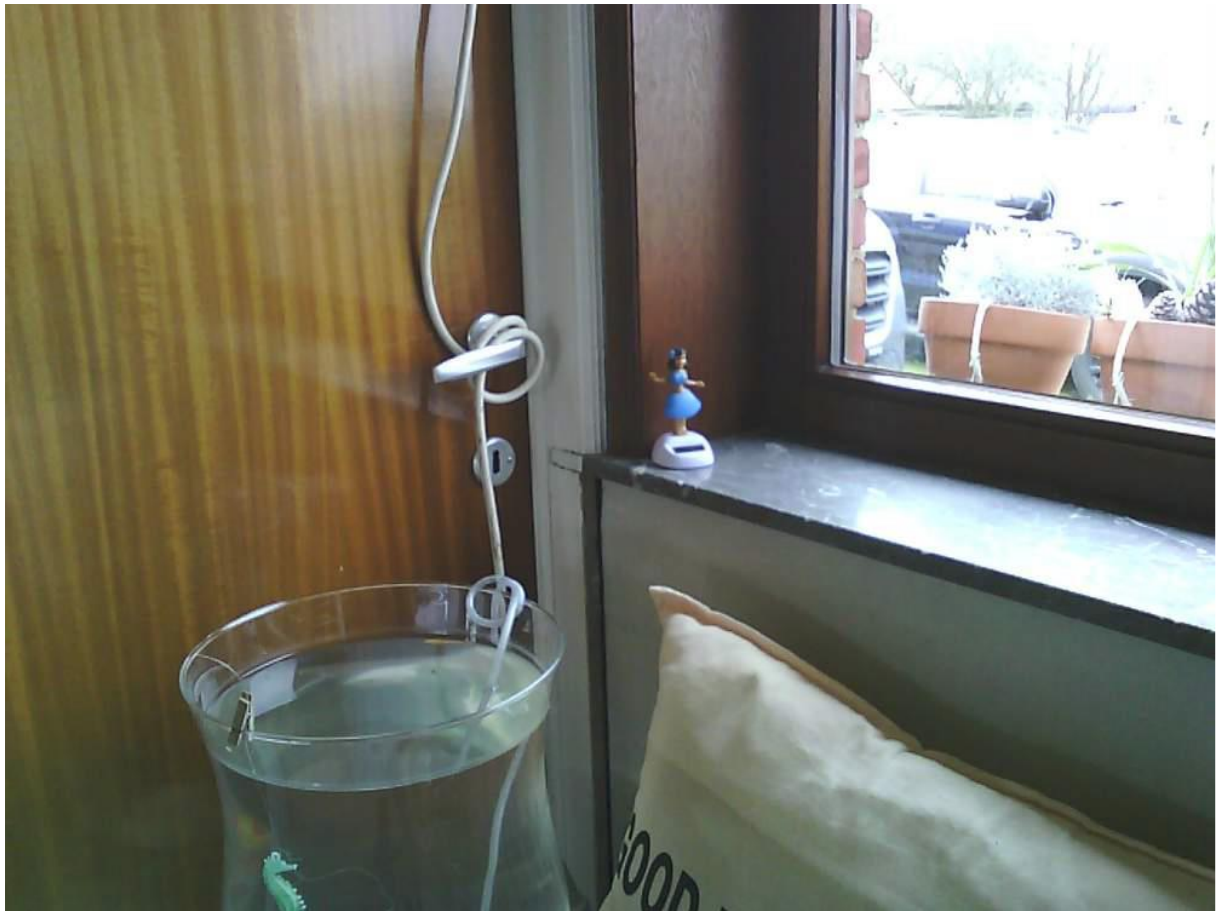
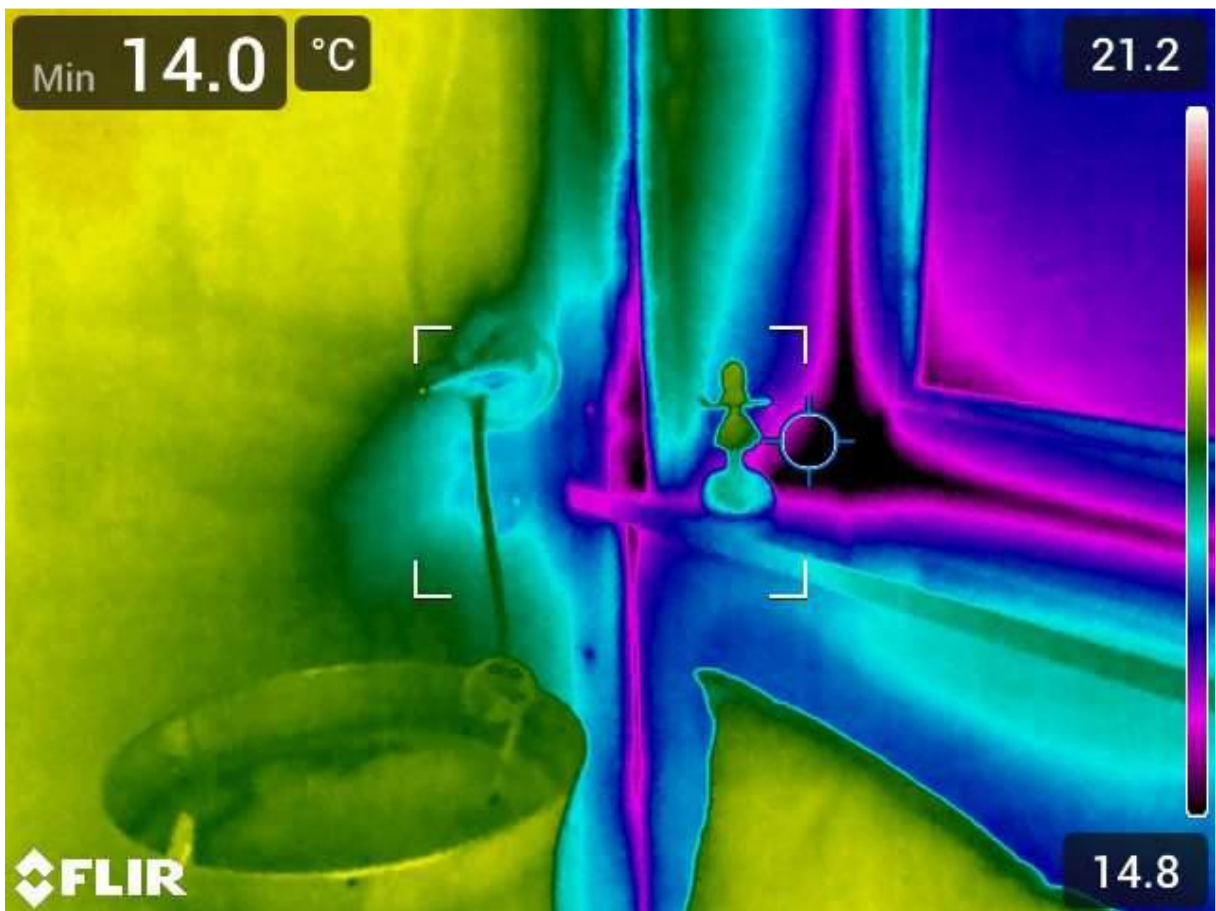
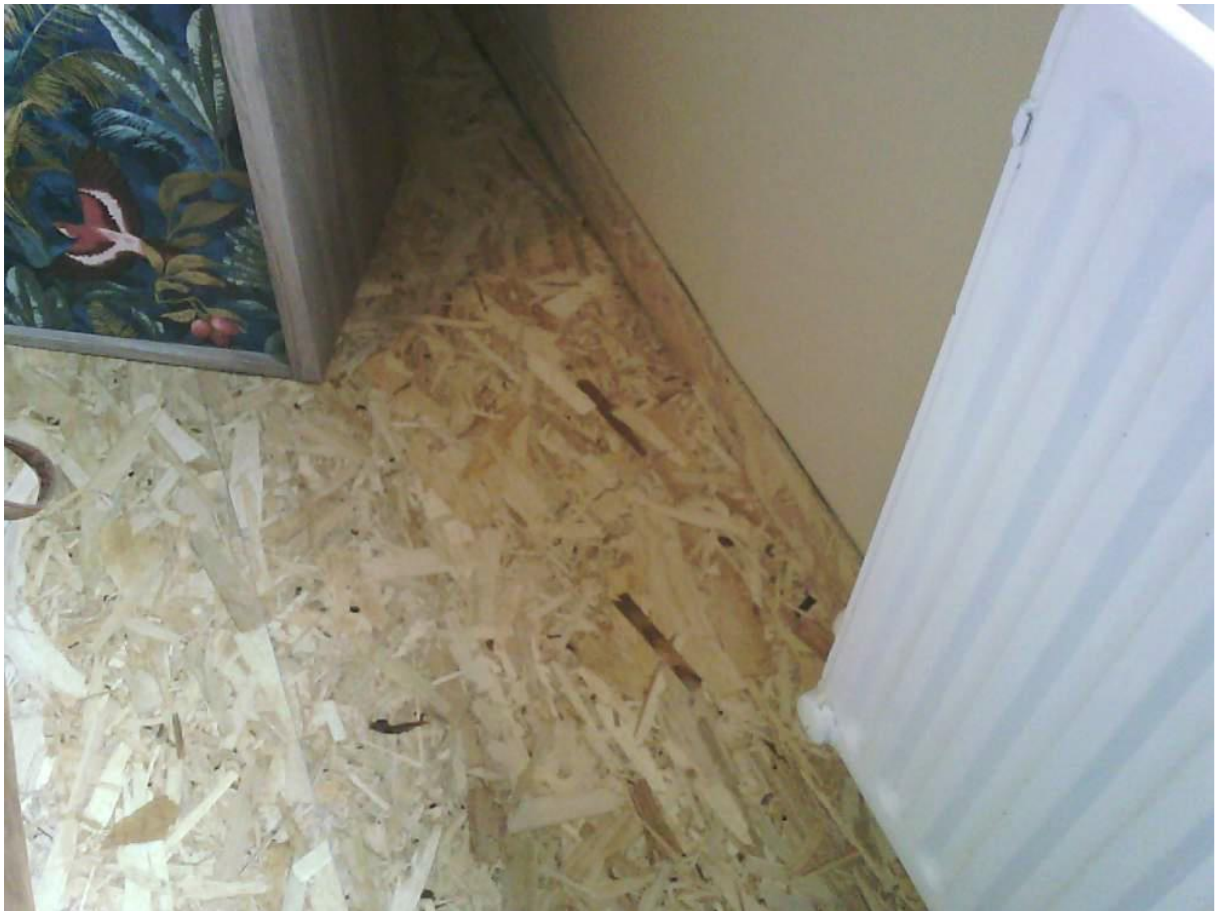
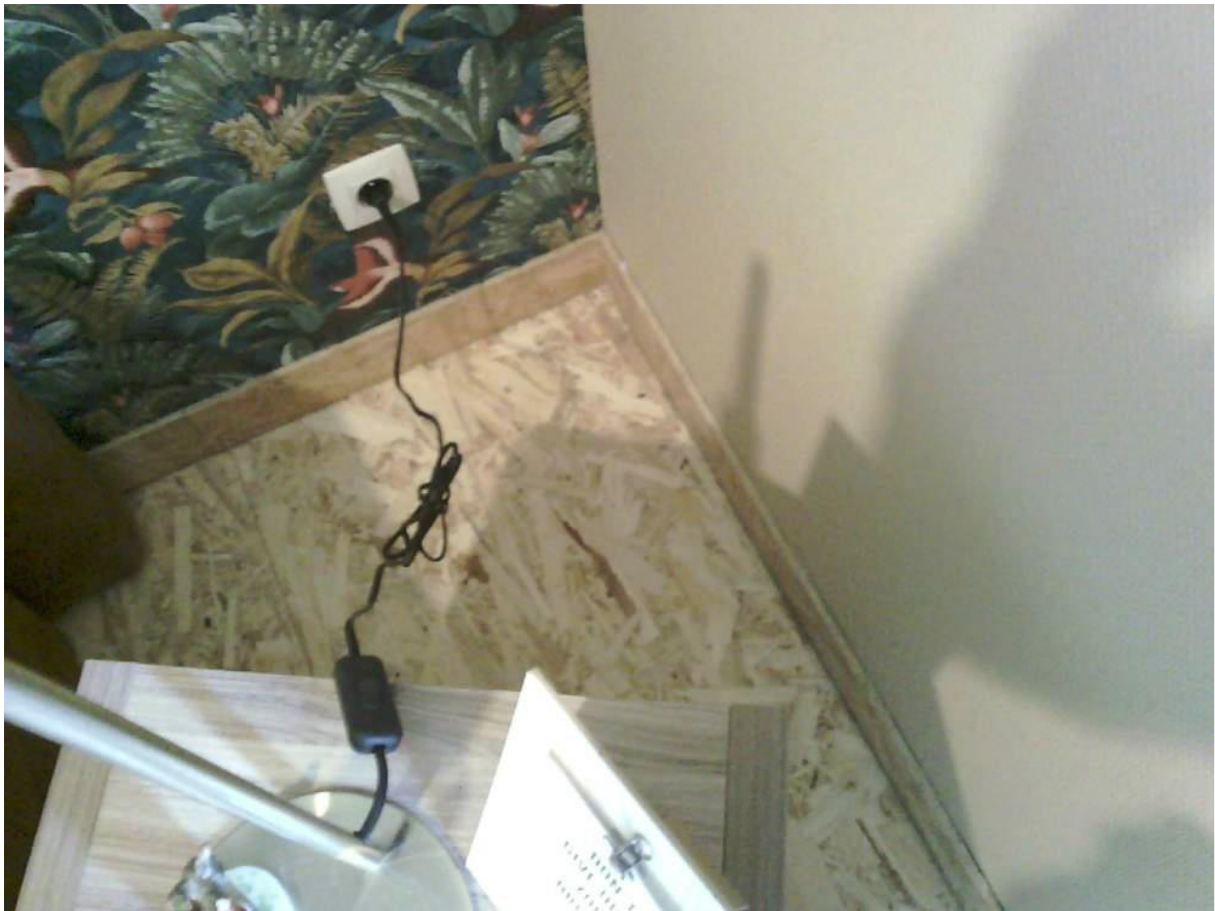
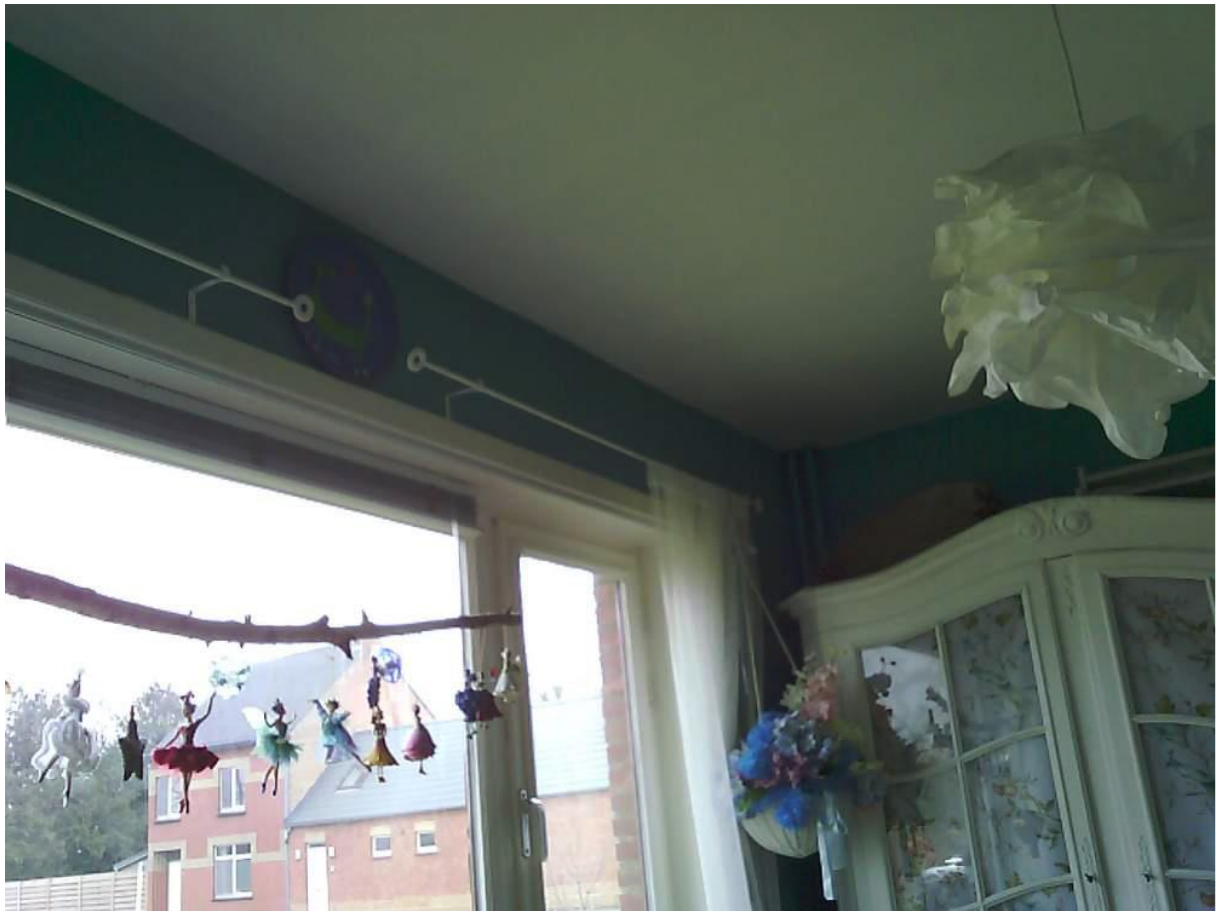
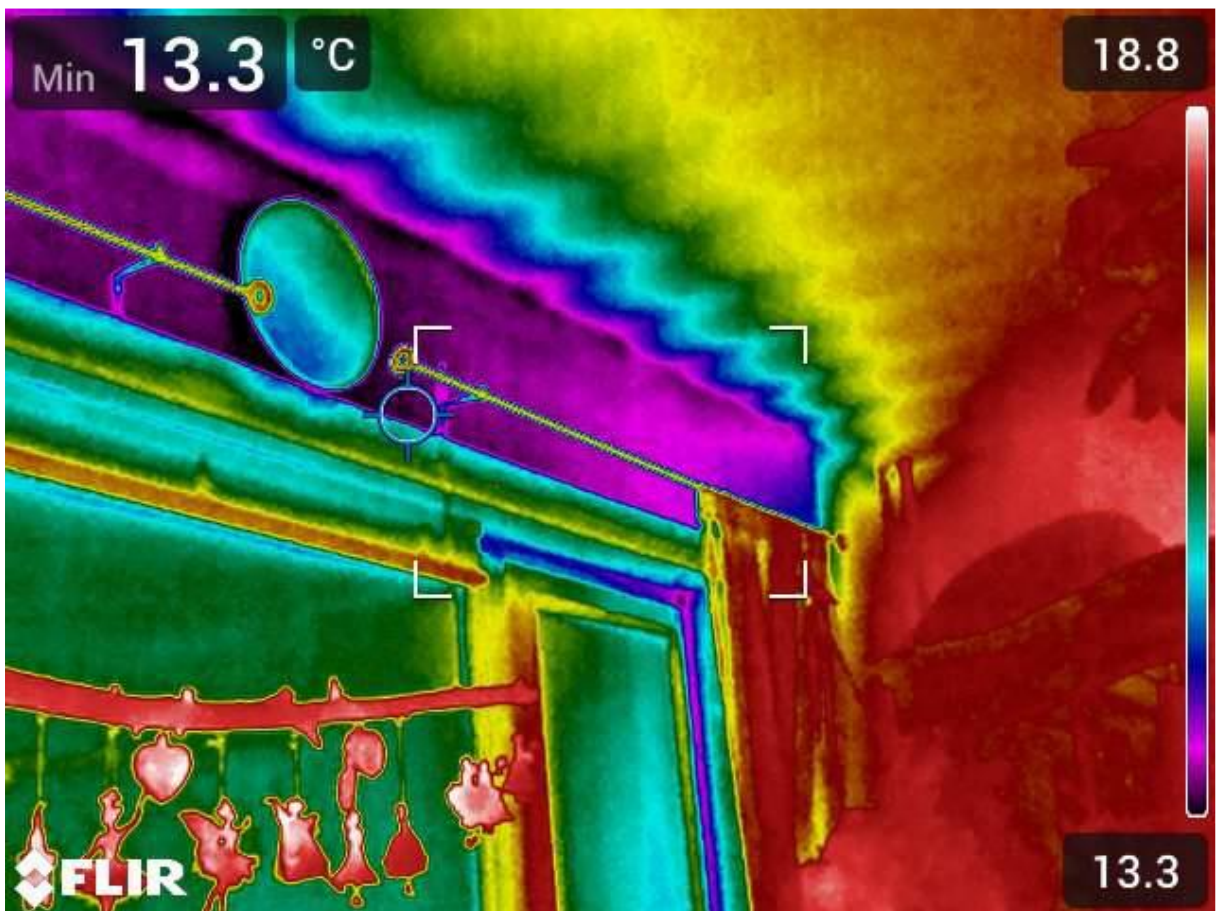
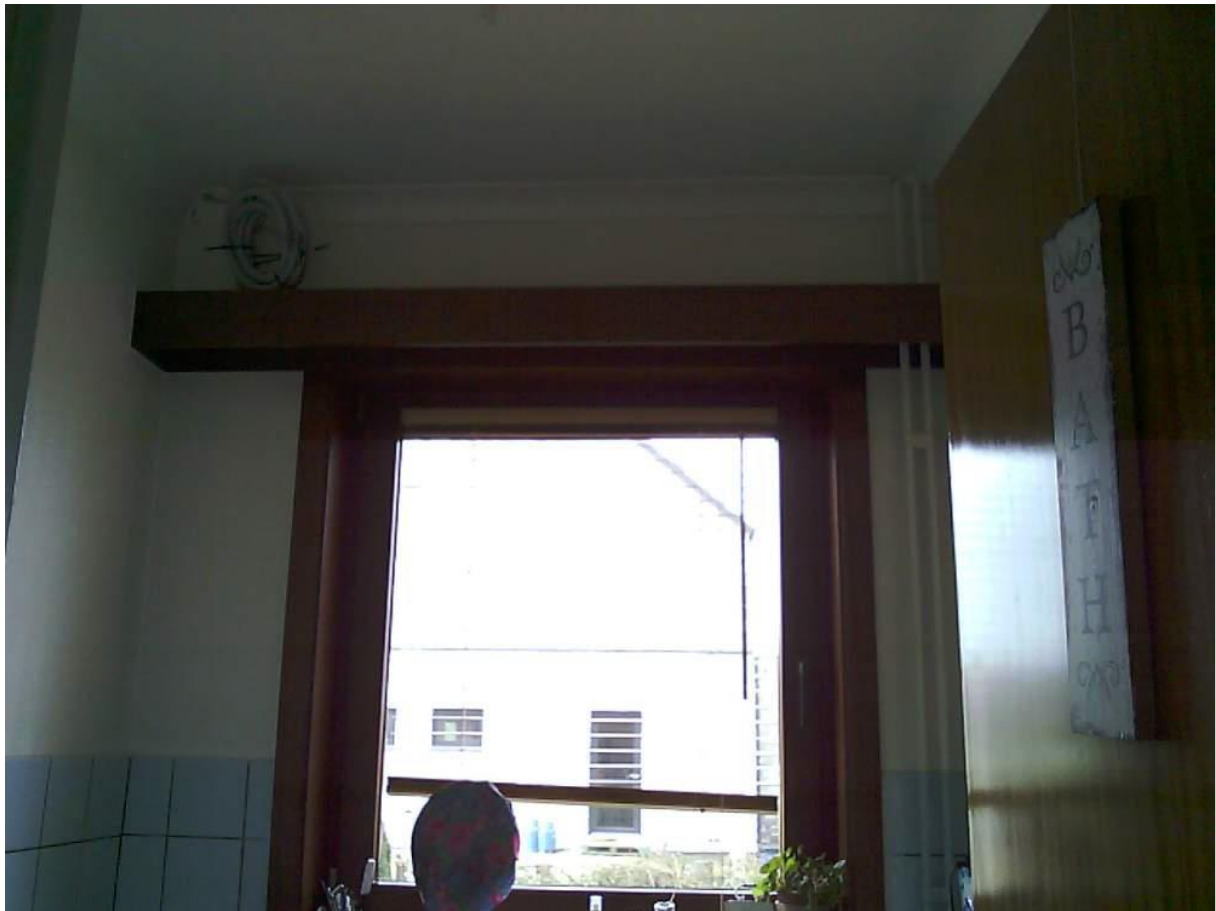
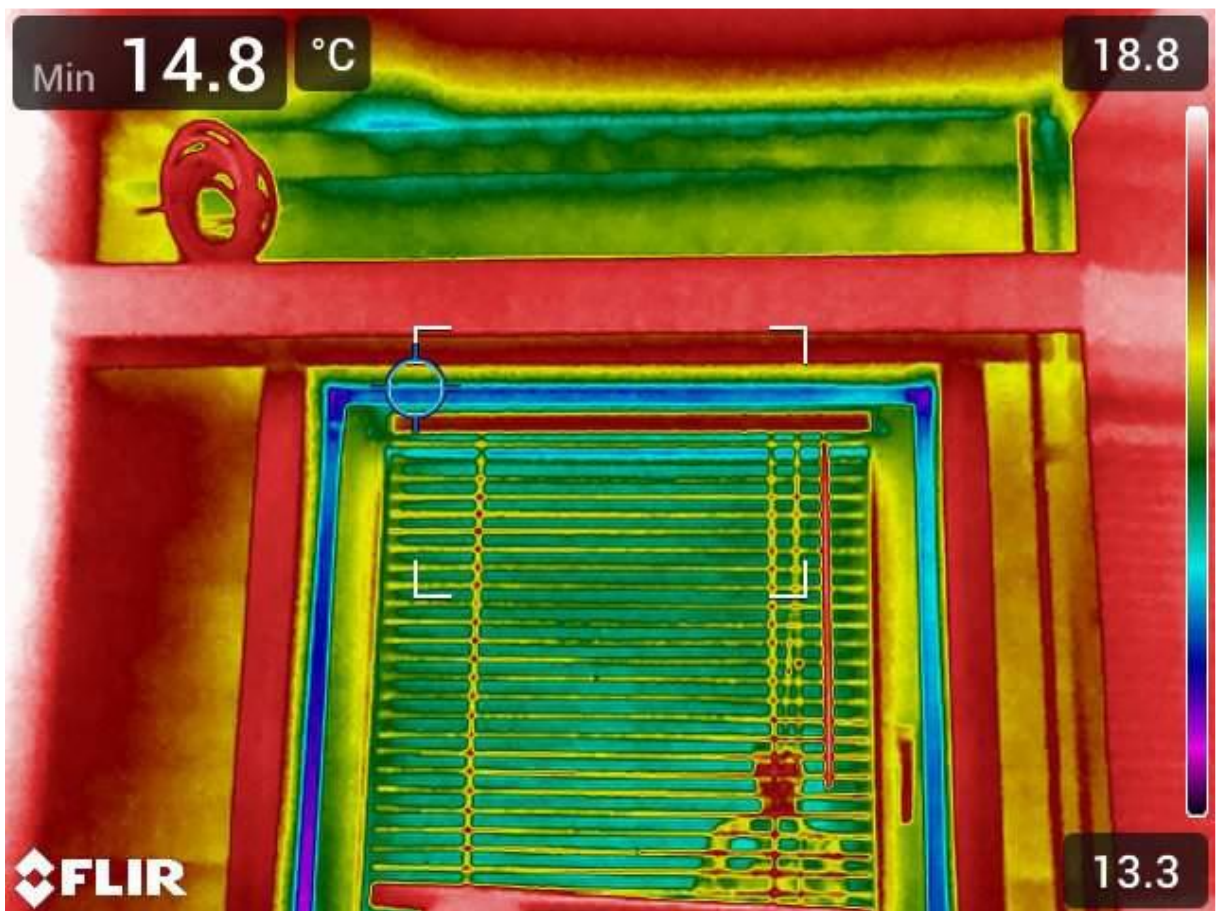
**er is een luchtlek** via de open spleet onder het linkse keukenraam;  
**er is een luchtlek** via het kleine raam in de badkamer;  
resultaten rookproeven:  
er is een groot luchtlek langs de voordeur;

**er is een luchtlek** langs het kleine raam naast de voordeur;  
**er is een luchtlek** langs de oude brievenbus naast de voordeur;  
**er is een luchtlek** langs de plinten in de buitenhoek van de slaapkamer;

**er is een luchtlek** langs de spleet onder het linkse keukenraam;  
er is verder een algemeen beeld dat voor de meeste ramen kan worden doorgetrokken

**er zijn luchtlekken** langs de omkastingen.  
**er zijn luchtlekken** langs de onderkant van de vensterbladen.  
**er zijn luchtlekken** langs de spleten tussen de vensterbladen.

**er zijn luchtlekken** langs de afdichtingen van opengaande ramen.  
**er zijn luchtlekken** langs de glaslatten.

Er werden veel kleine luchtlekken en enkele grotere vastgesteld;  
de oude ramen en deuren vertonen de meeste luchtlekken;  
mogelijk wordt het koude-/tochtgevoel niet enkel door de som van alle kleine luchtlekken veroorzaakt, maar ook door convectiestromen langs de muren en de ramen;  
de muren werden in de spouw geïsoleerd, maar hierbij is men natuurlijk beperkt in dikte (hier  $\pm 7$  cm);  
tocht- en koudegevoel is een zeer persoonlijk begrip. Niet elke persoon is hier even gevoelig voor;  
een valkuil bij tocht- en koudegevoel is dat men zich hier plots aan begint te storen. Door hier de focus op te leggen kan men zich hier veel feller aan storen;  
het is mogelijk dat het vervangen van de ramen en deuren het probleem deels oplost, maar dit is geen garantie.
