## Technische verslag Lekdetectie en Thermografie

**De cliënt, heeft een vochtvlek in de buitengevelmuur onder de dakgoot. De dakgoot werd recentelijk ongeveer een half jaar geleden nog vernieuwd.**

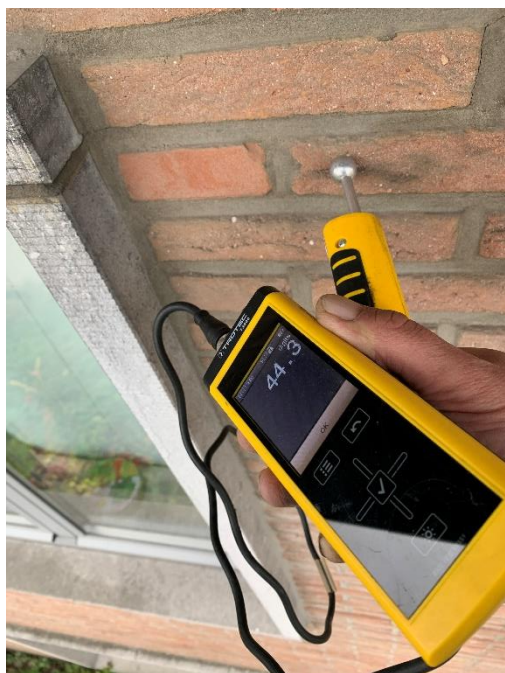
De buitengevelmuur bij de cliënt een bij de burens (zie bijgevoegde foto) meten volledig droog. Toch is er een donkere aftekening. Deze heeft geen verband met vocht of water.
