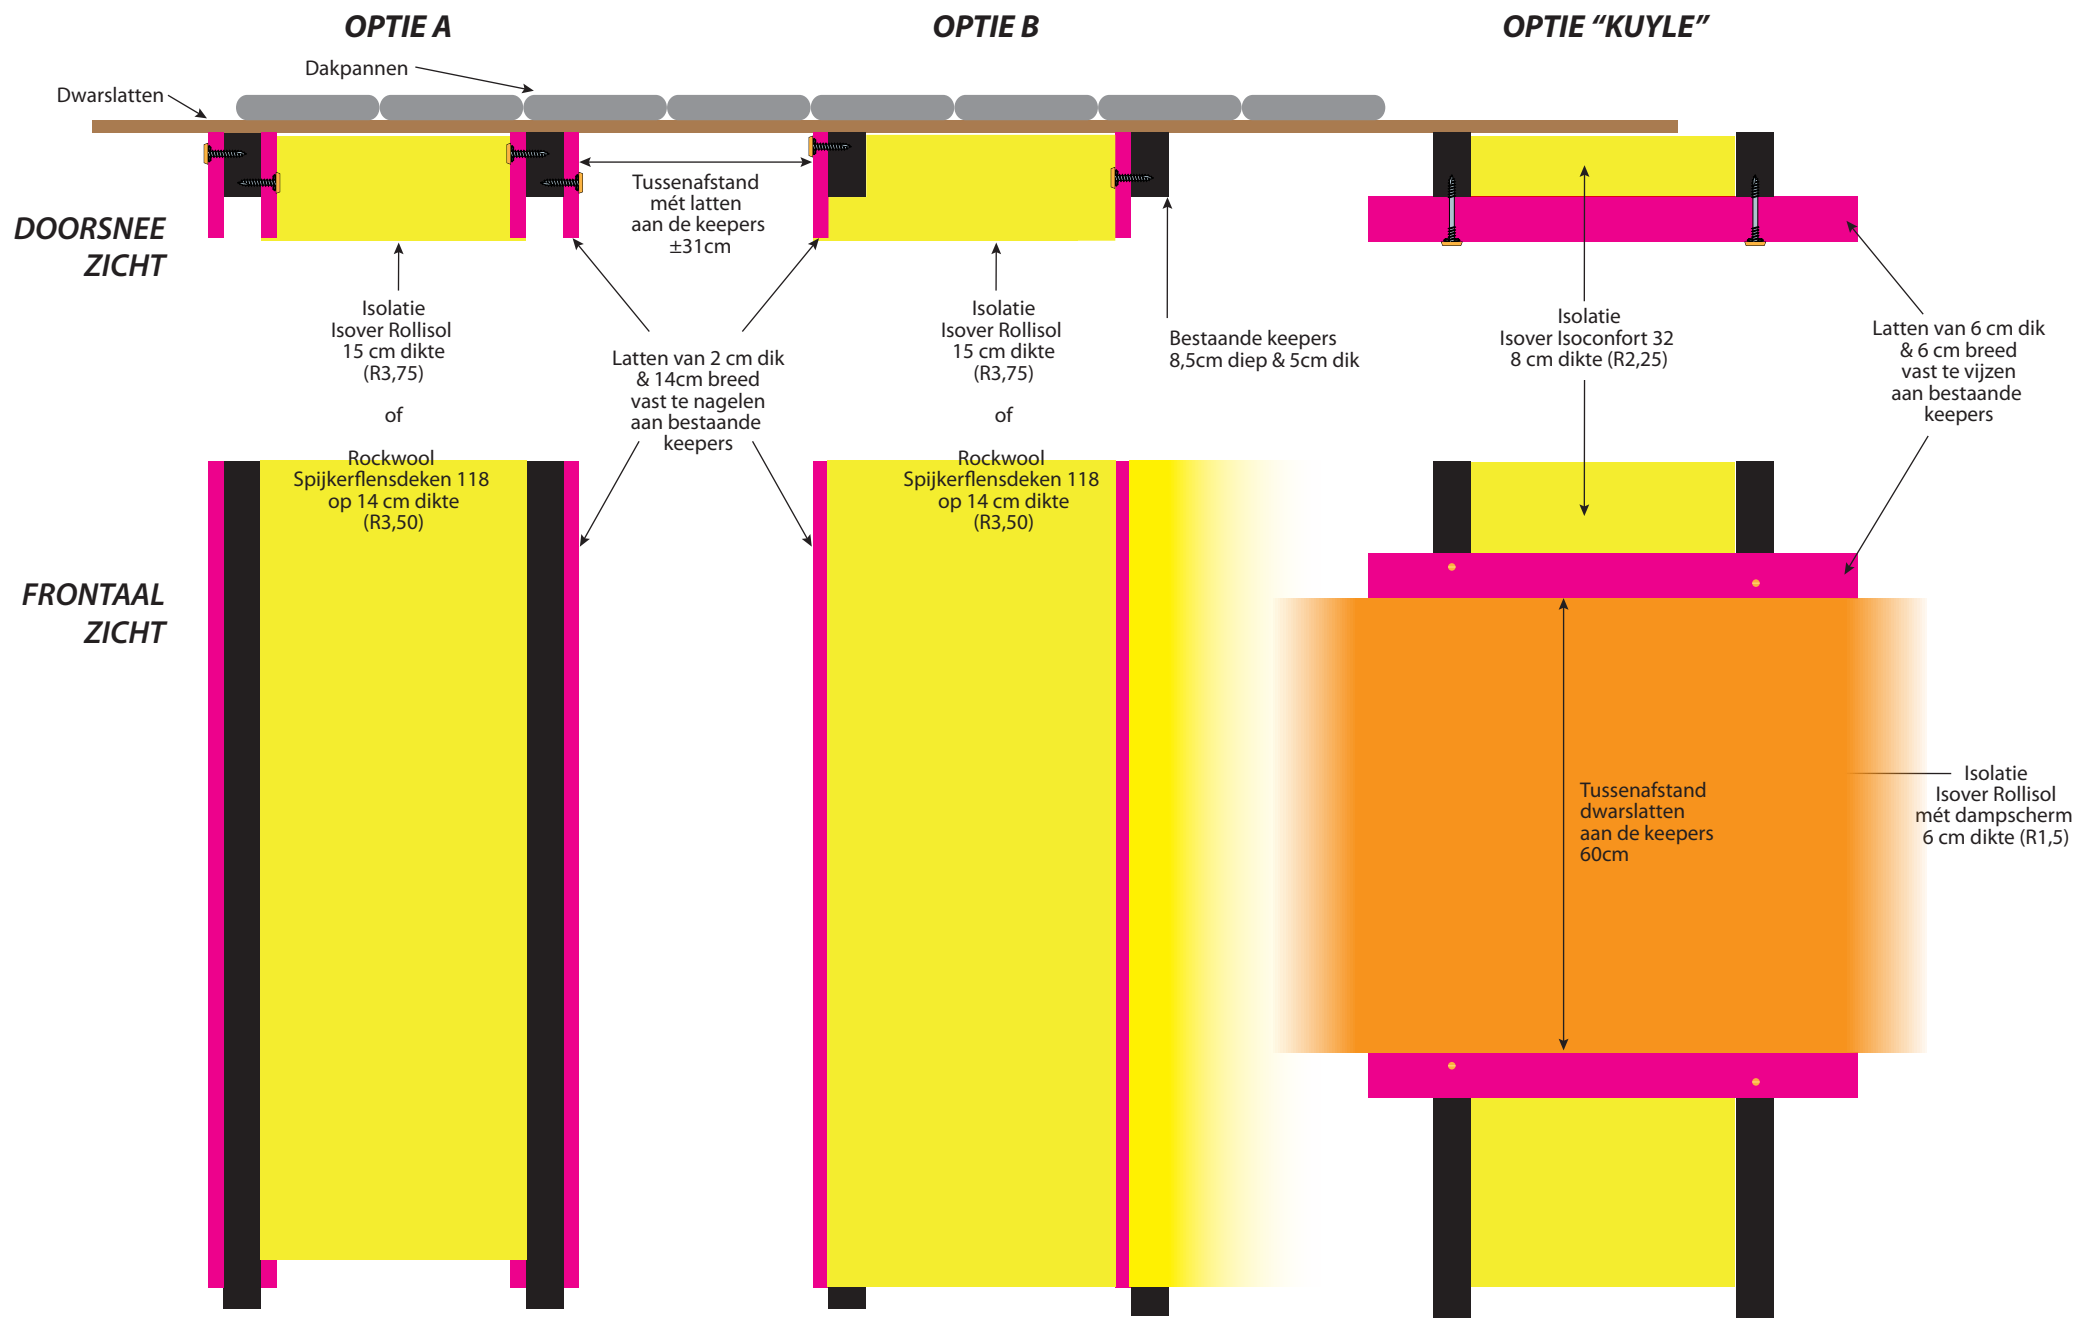
Nadeel: keepers zijn niet  
"mee geïsoleerd"

Nadeel: flensdeken er tussen  
proppen ter hoogte  
van de bestaande keepers?

Voordeel:  
volledig gesloten....
