## Keuringsverslag van een elektrische laagspanning- en zeer lage spanningsinstallatie

Datum keuring: 05/04/2022

Straatnaam Grote Kouterstraat  
Huisnummer 127  
Busnummer  
Postcode 9120  
Gemeente Beveren  
Land België

Controlebezoek van een oude huishoudelijke elektrische installatie van een wooneenheid bij verkoop op vraag van de verkoper volgens (KB 08/09/2019) - AREI Boek 1- 8.4.2. en 8.2.1. en 4.2.4.3.

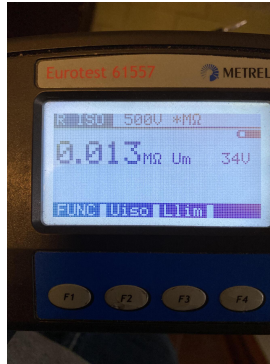
Ri algemeen: 0,013 MΩ

NOK

I2.01 De waarde van de isolatieweerstand van één of meerdere stroombanen is kleiner dan 0,5M ohm (Boek 1 Onderafdeling 6.4.5.1.)

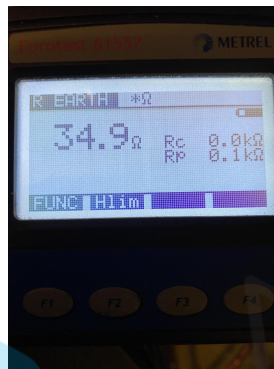
Aardelektrode: Verticaal of schuin in de grond gedreven baren, pennen of geleiders: woning van voor 1981

RE: 34,9 Ω

NOK

I2.04 De spreidingsweerstand is groter dan 30 ohm en kleiner dan 100 ohm, maar bijkomende voorwaarden inzake differentieelschakelaars zijn niet vervuld. Aarding bij voorkeur te realiseren kleiner dan 30 ohm. (Boek 1 Onderafdeling 4.2.3.2. en 5.4.2.1.)
