### Houten dakconstructie blootgesteld aan regen en wind.

Sinds begin oktober is het dak van mijn overdekt terras afgewerkt tot in onderstaand beschreven stadium – zie ook foto 1 in bijlage:

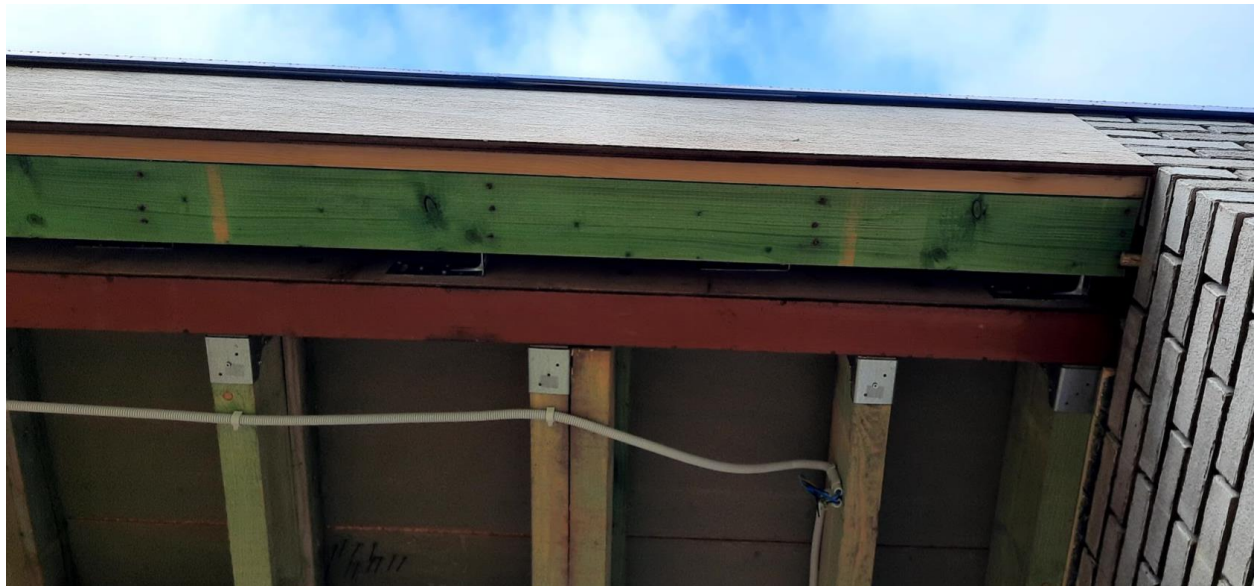
Foto 1 – opbouw van het dak

- houten dakconstructie bestaande uit een rooster gemaakt met houten balklaag met hellingslatten, beiden in gedrenkt hout. Daarop zijn OSB-platen geplaatst van 18 mm met tand- en groefverbinding. Deze constructie ligt onder dak en blijft relatief droog.
- de buitenboorden van het dak zijn gemaakt met multiplex WBP hardhout platen onder een aluminium dakrand – zie **foto 1** in bijlage. Op deze multiplex platen komt later een aluminium plooiband.

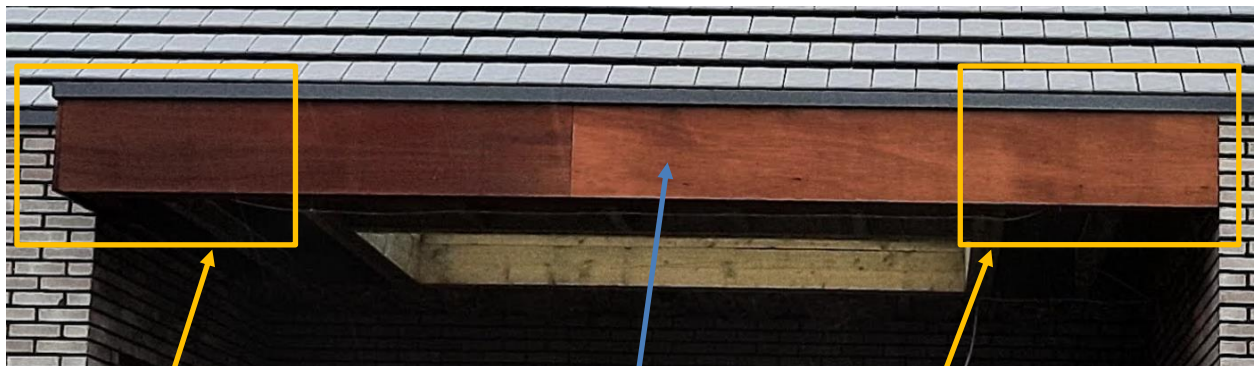
Foto 2 - Toestand in december 2020 – platen zijn flink nat door aanhoudende regen

Gezien die plooiband er nog niet is, staan de multiplex WBP hardhouten platen ondertussen toch al meer dan 3 maanden in regen en wind. En het heeft de voorbije maanden veel geregend.

Op **foto 2** (in bijlage), kan je zien hoe donker (nat) de platen worden door aanhoudende regen. De donkere verkleuringen vd houten planken achter de multiplex platen doen vermoeden dat ook deze nat geworden zijn (zie **Detail 1** in bijlage).

Multiplex WBP hardhout platen

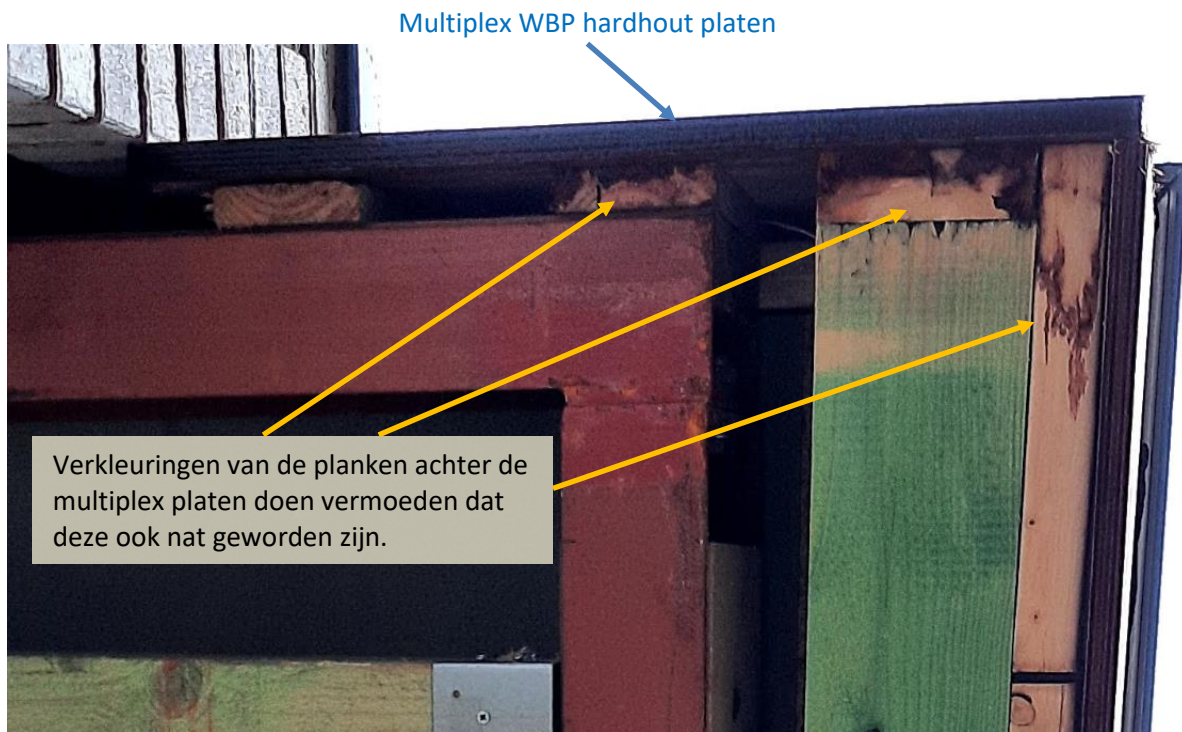
### Detail 1 – toestand op 17Jan21

Op deze foto kan je zien dat de houten planken achter de multiplex nat geworden is.  
Kan dit later tot een probleem leiden ? bv rotten vh hout ?
